Sé de Silves

INTERVENÇÃO DE CONSERVAÇÃO E RESTAURO NO PORTAL PRINCIPAL

DIREÇÃO REGIONAL DE CULTURA DO ALGARVE

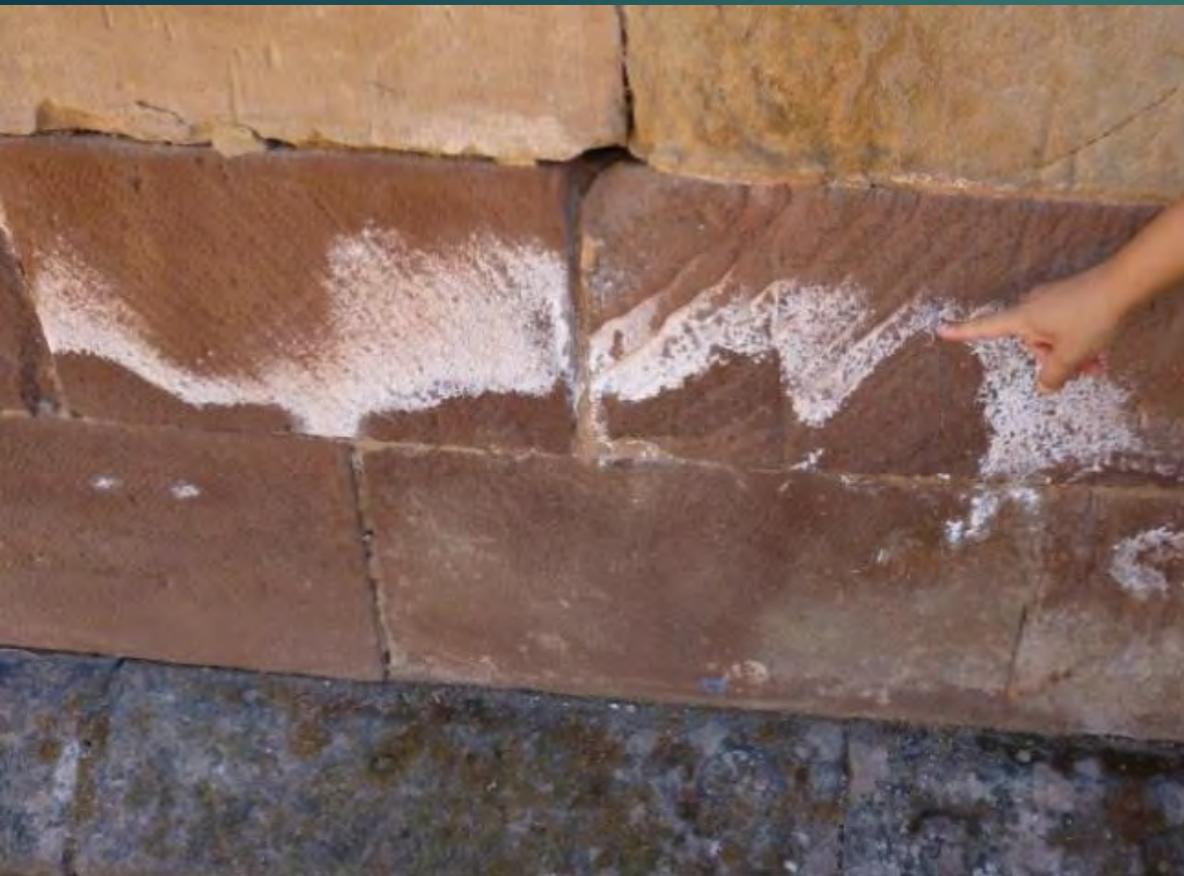
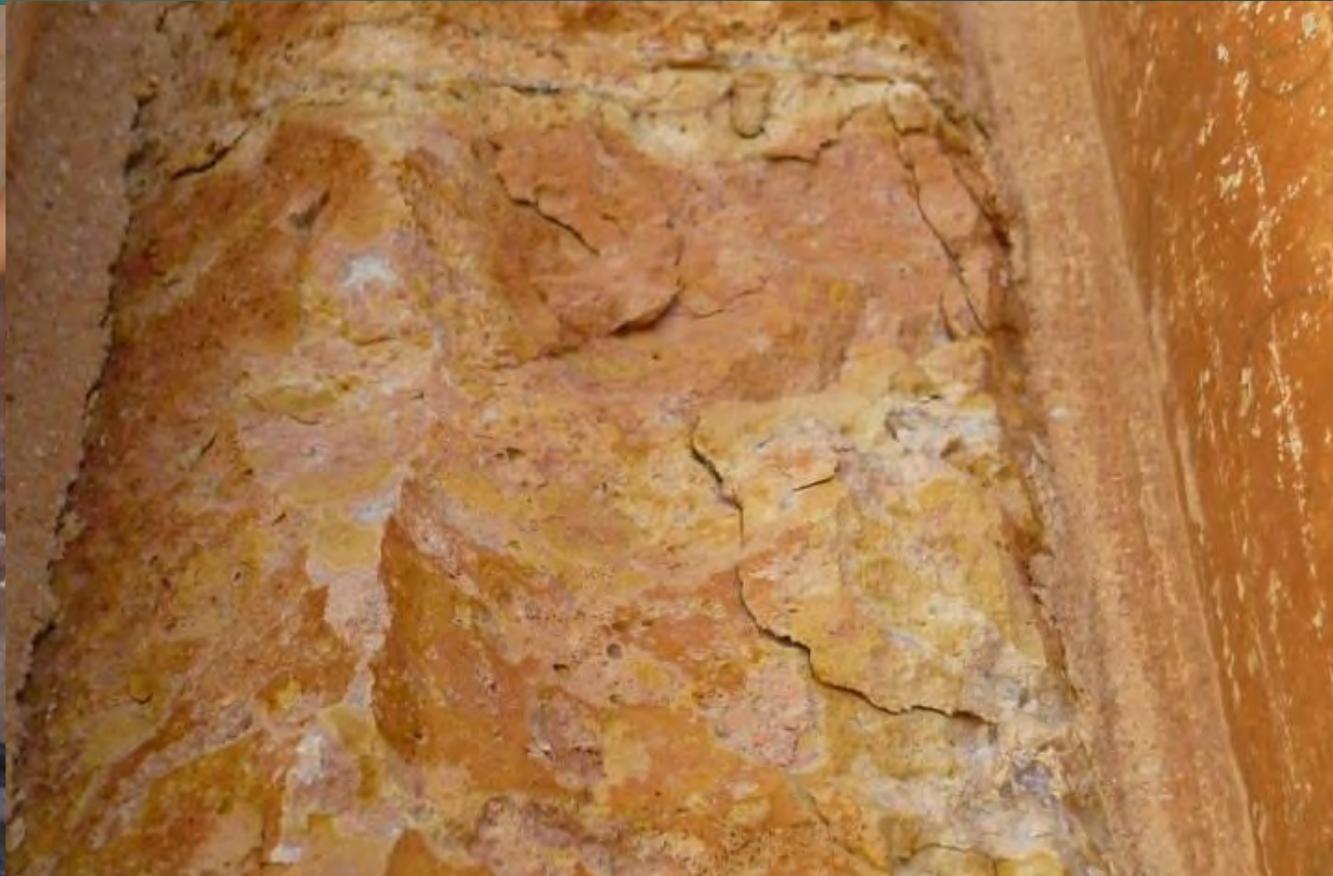
eflorescências e cripto-eflorescências

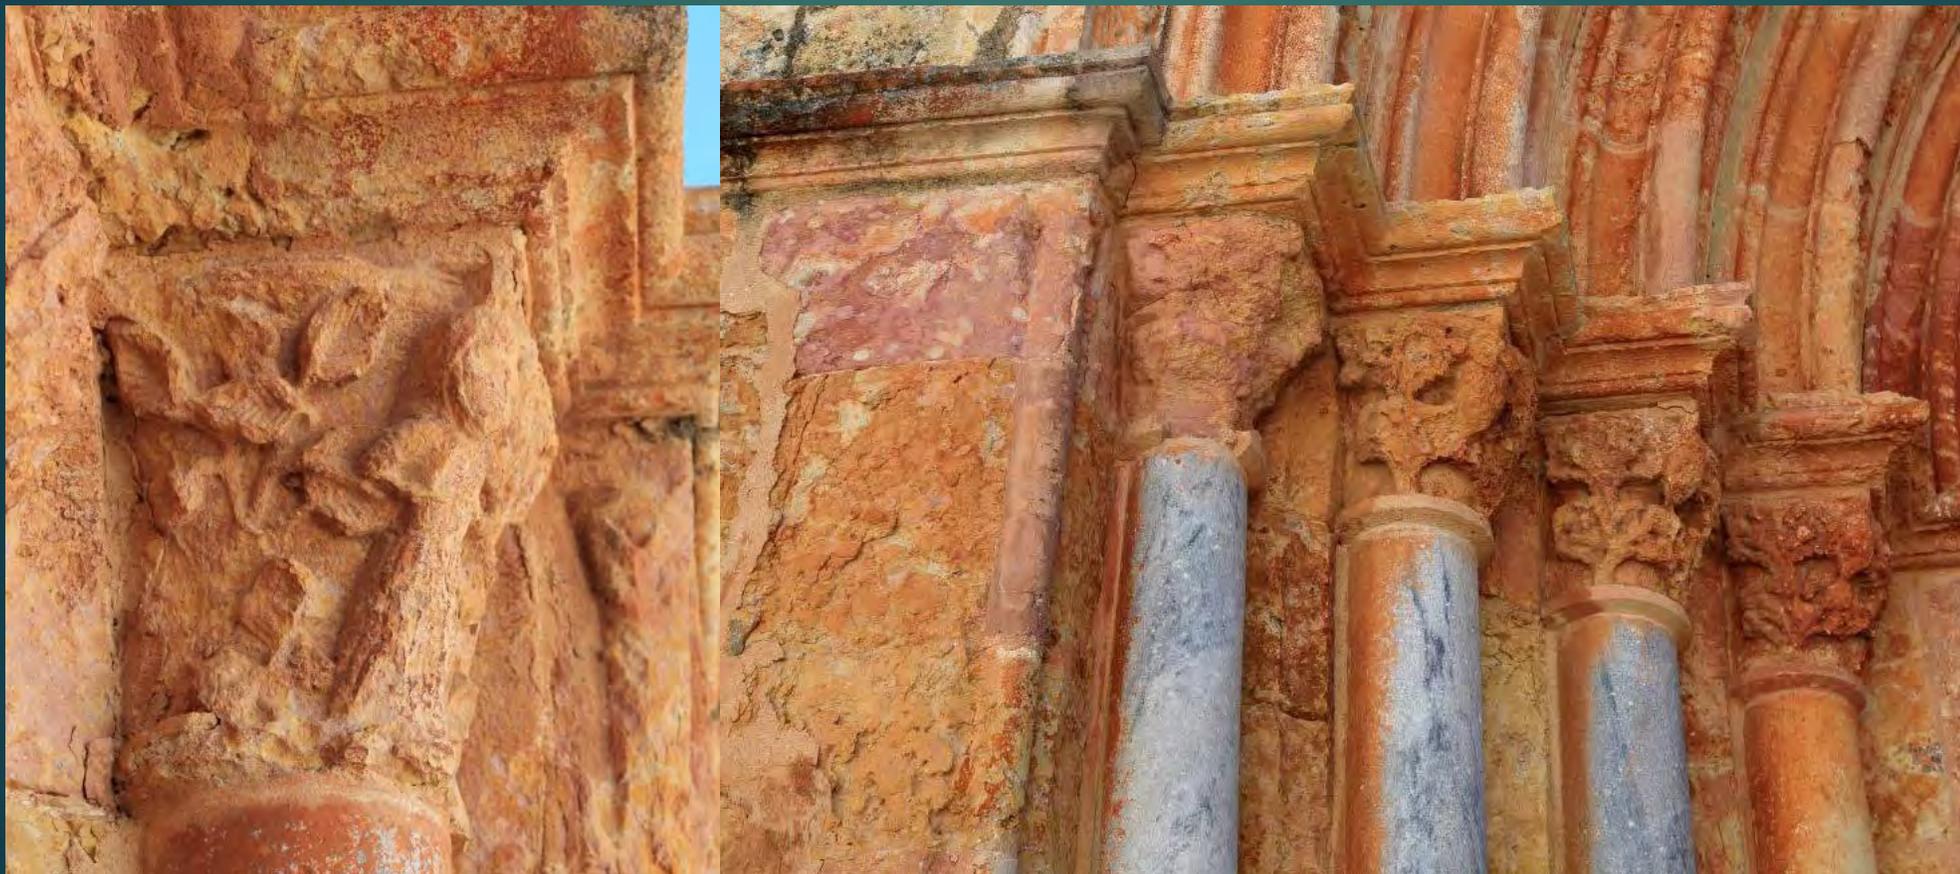
eflorescências e cripto-eflorescências

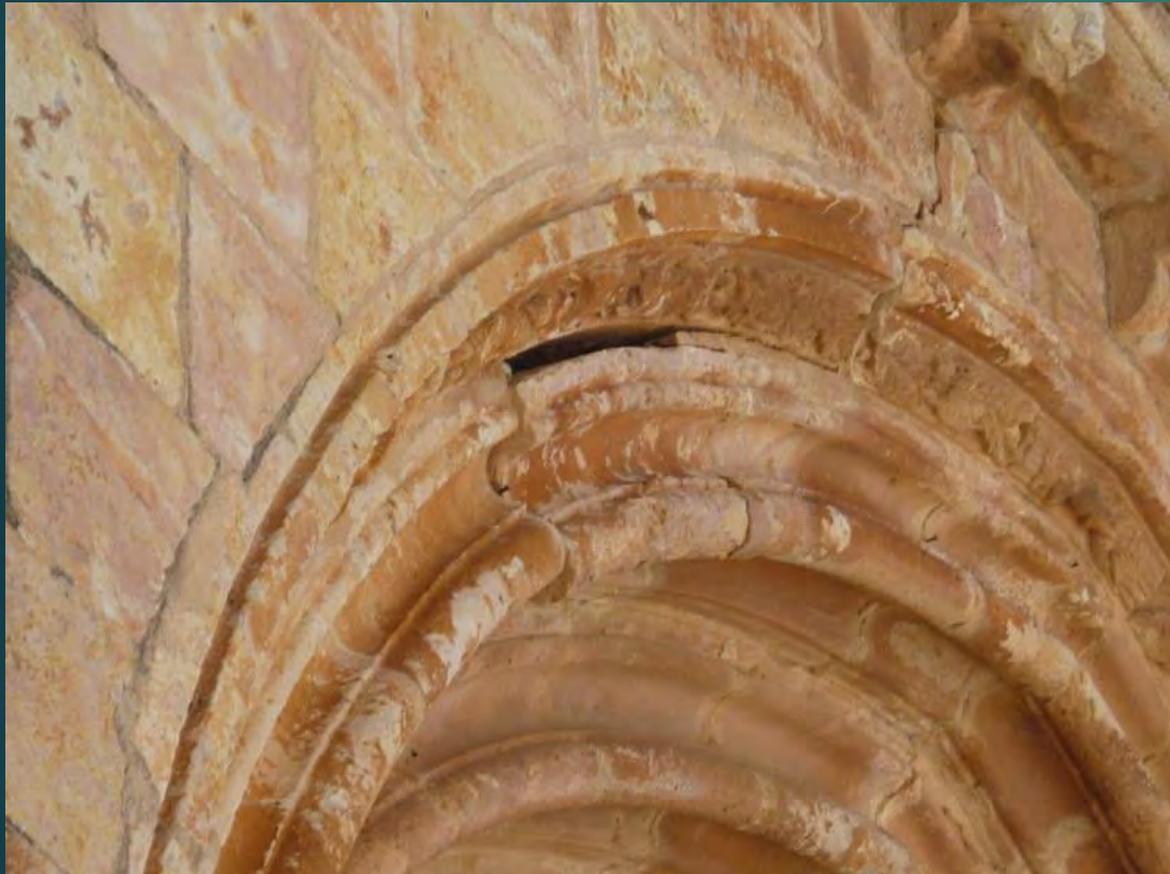
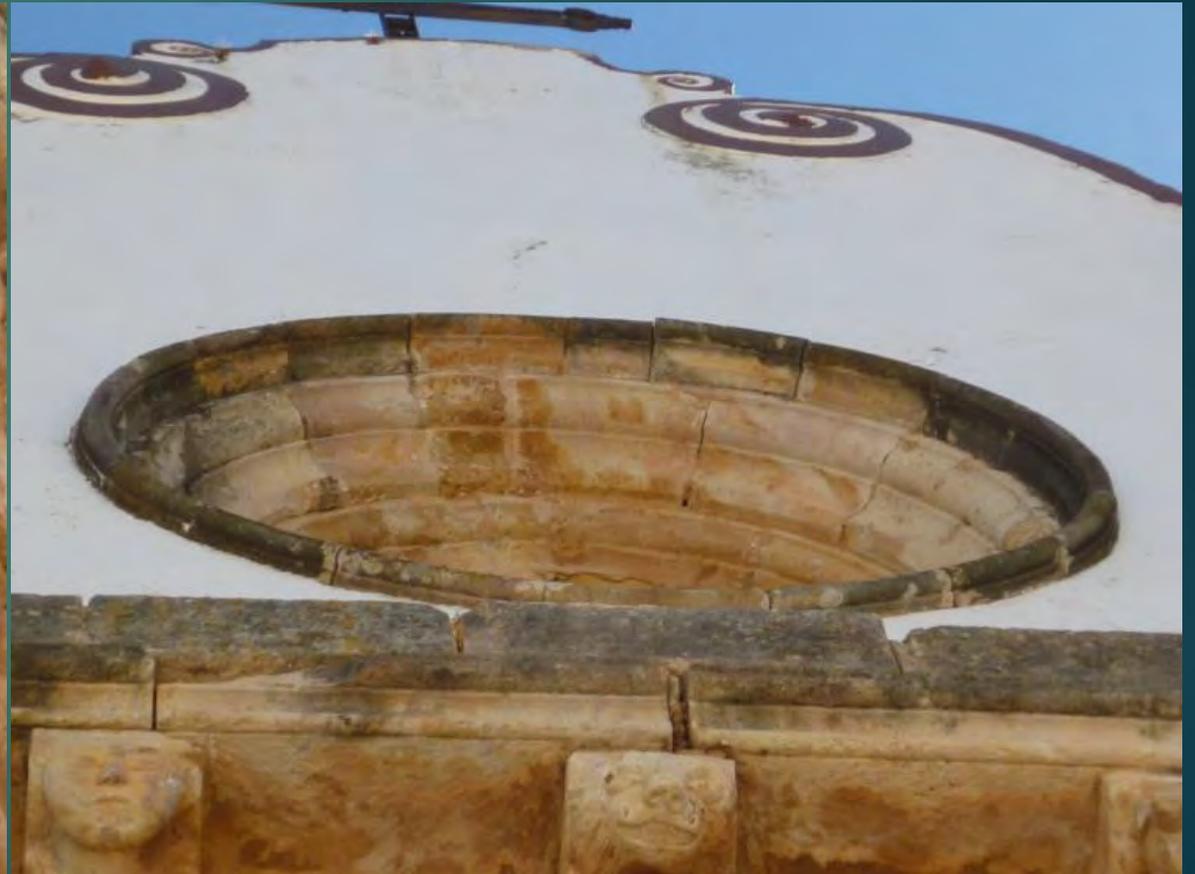
deslocamento de elementos pétreos

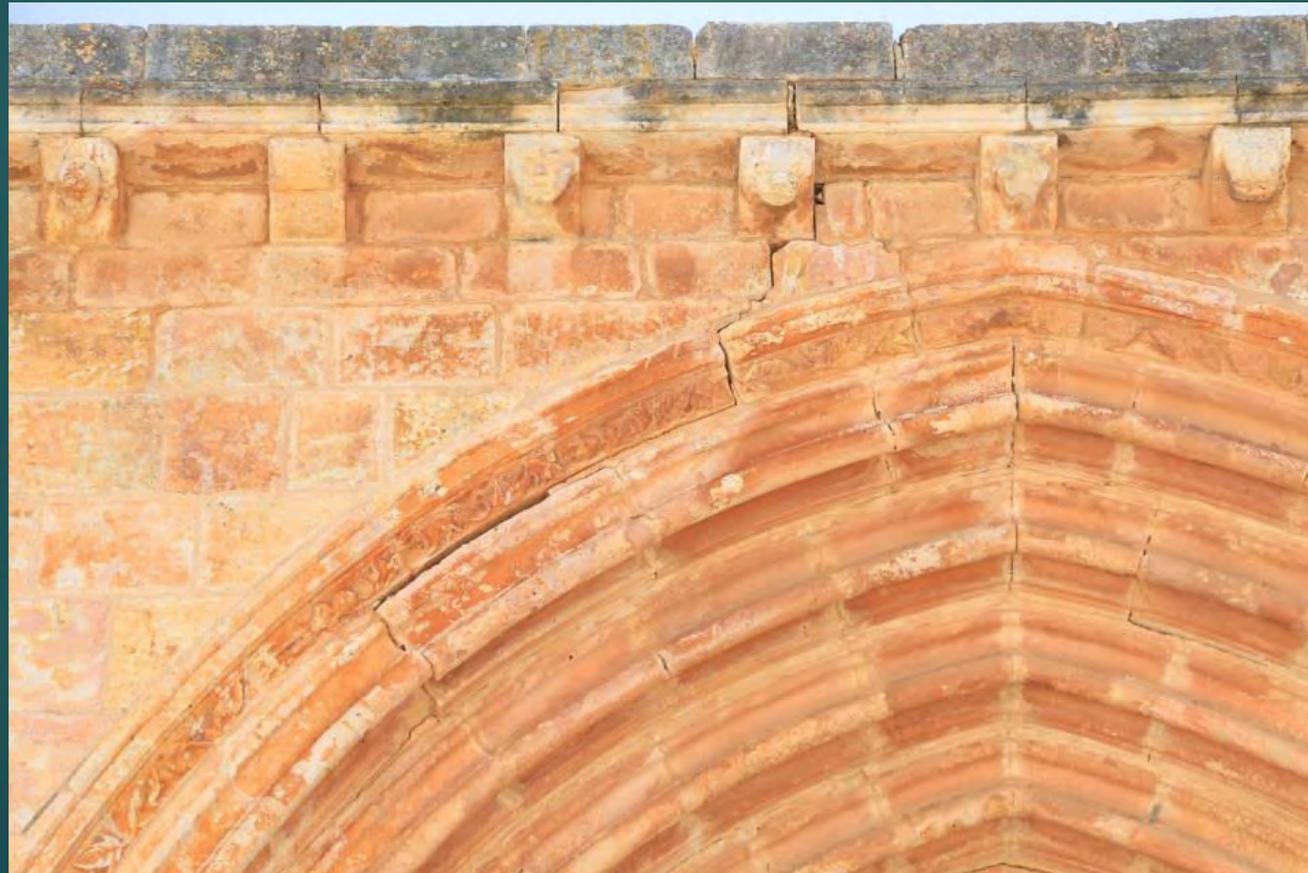
deslocamento de elementos pétreos

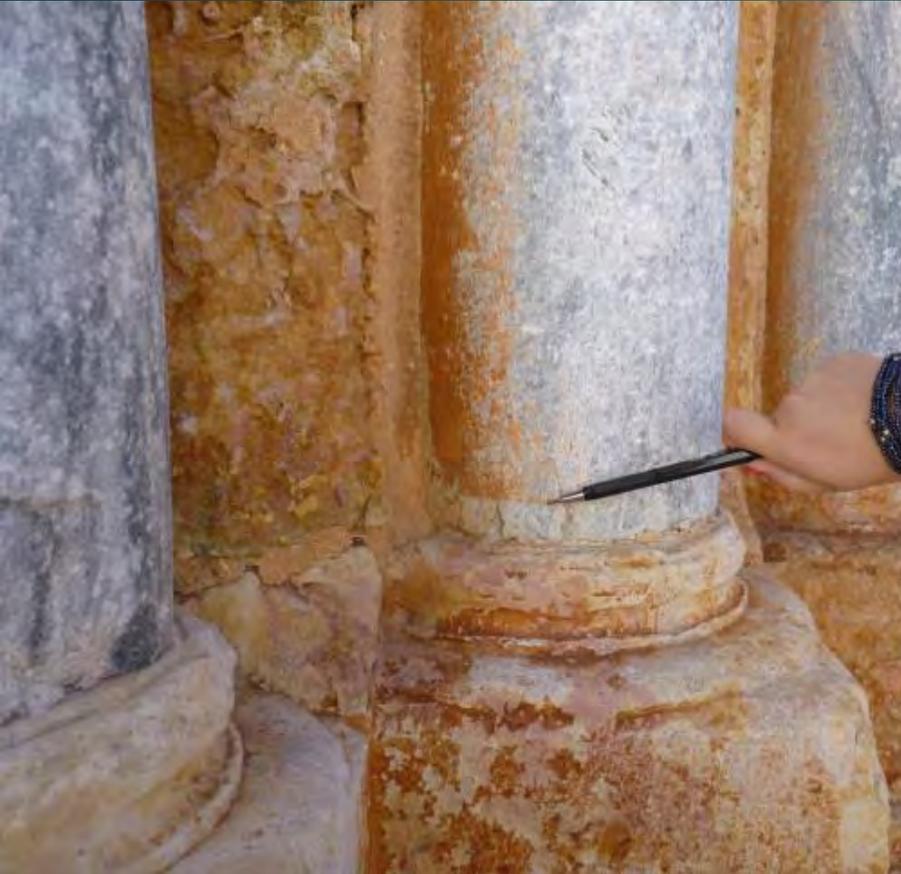
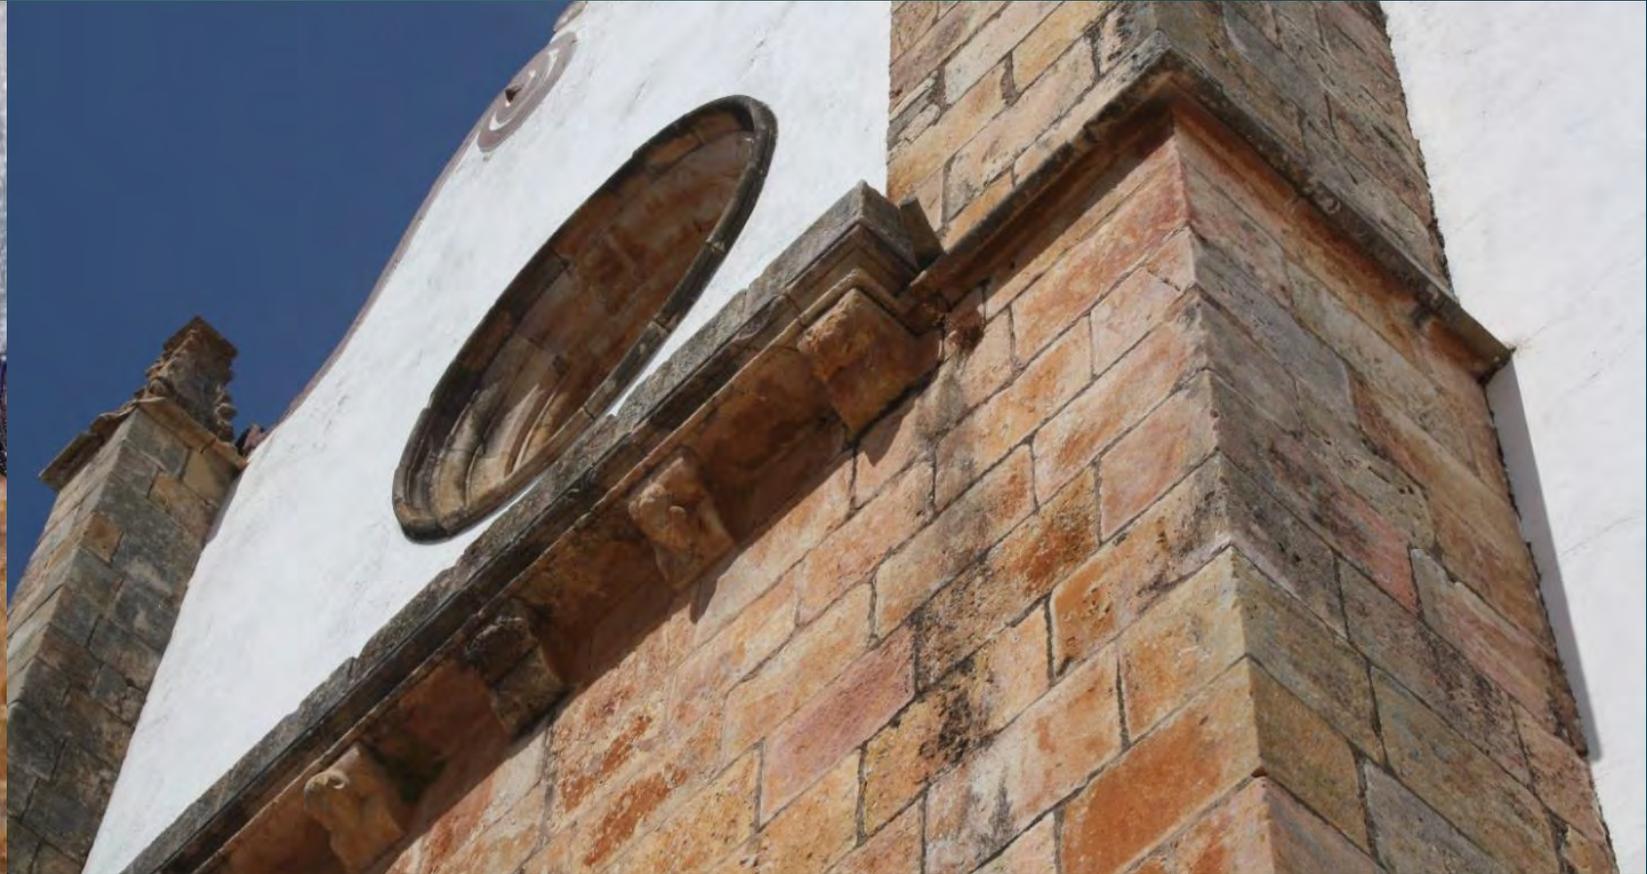
proliferação de micro-organismos e produtos de reação (oxalatos)

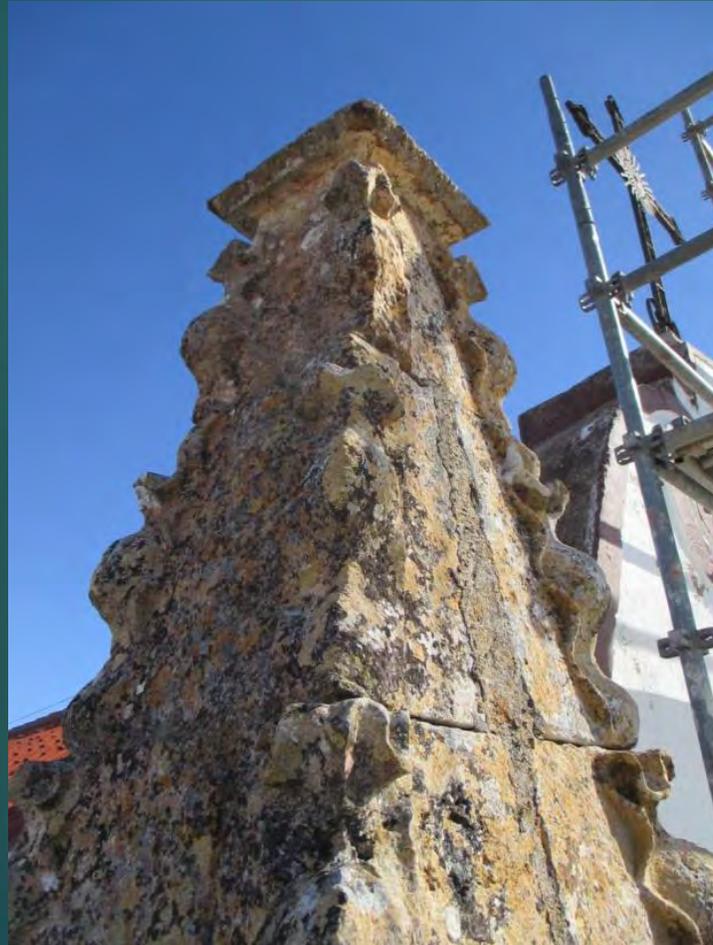
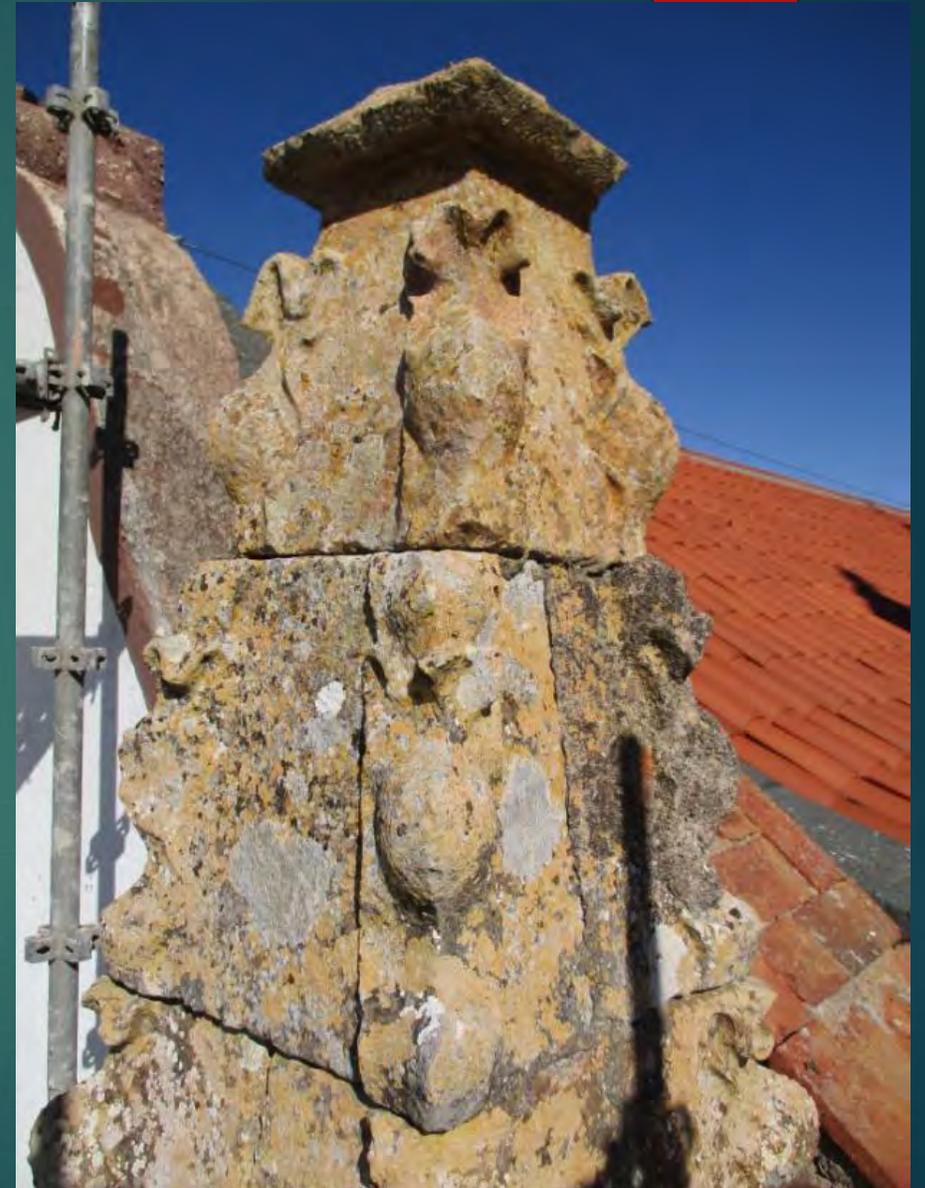
ausência de coesão estrutural
