MODELO DE RELATÓRIO DE AUDITORIA DE PÓS-AVALIAÇÃO

Campo de golfe e 1ª fase das Infraestruturas

Fase de Construção

**Relatório de Auditoria de Pós-Avaliação
Novembro/2018**

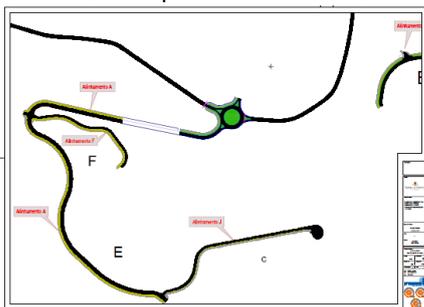
Existem caminhos permanentes que são os geralmente utilizados nos trabalhos e deslocação de máquinas, conforme o mapa de arruamentos.

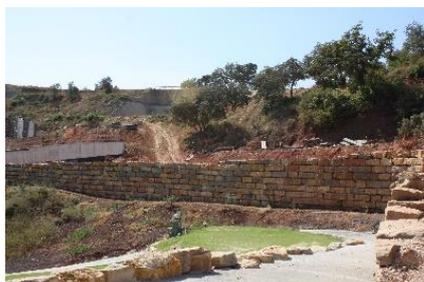
Os acessos temporários são perpendiculares à linha de declive

Na visita ao local foi comprovada a realização e utilização dos caminhos permanentes para as deslocações de máquinas e a implantação de acesso temporário conforme previsto.

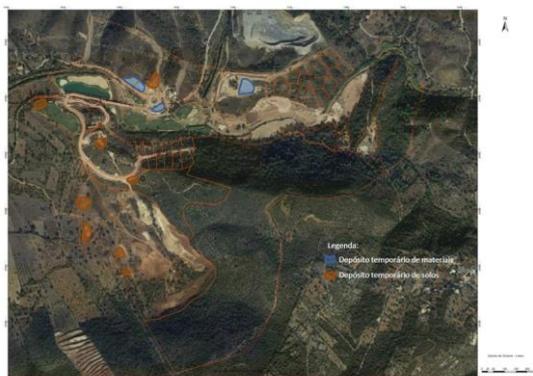
Relativamente aos locais temporários de deposição de terras foi concretizada de acordo com o mapa abaixo

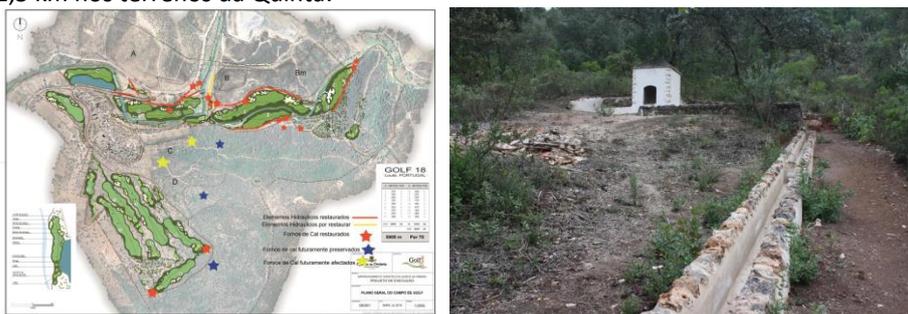
Mapas da rede pluvial

Parte das águas pluviais é encaminhada para o lago e outra parte para a ribeira do Algibre, tendo em consideração a orientação natural dos terrenos.

A Quinta da Ombria considerou como património relevante uma antiga levada, cujo estado de degradação não permitia a sua utilização efetiva. Desta forma foi feito um trabalho de recuperação da levada, com restauro de 2,5 km nos terrenos da Quinta.

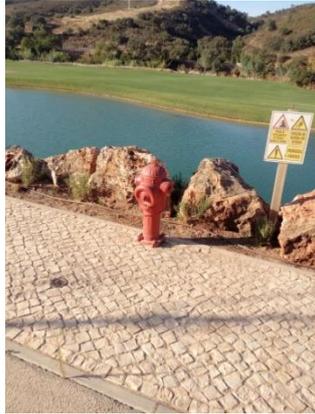
Da visita realizada pode ver-se a aplicação de calçada na rede pedonal.

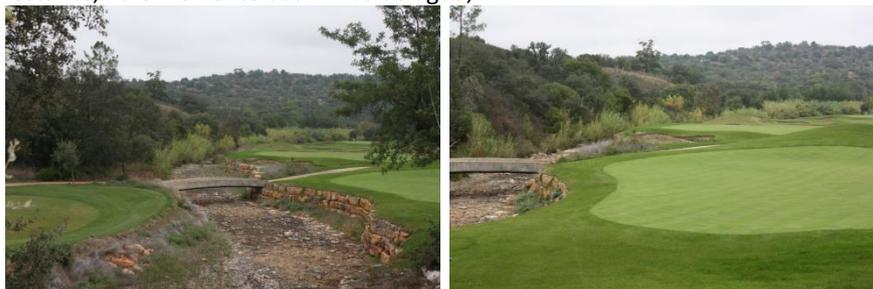
Na visita ao local foi verificada a existência de uma faixa de relva com corte diferenciado, mais alta que a restante, na envolvente das linhas de água;

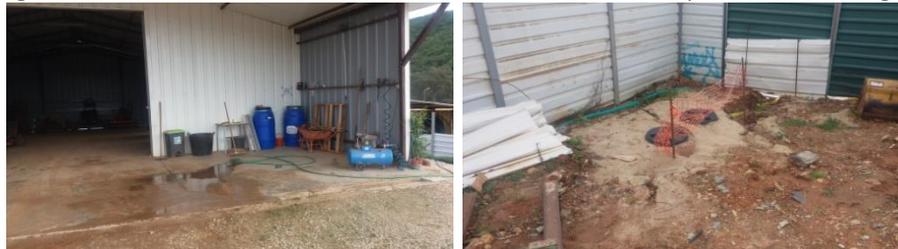
No estaleiro central, na oficina da Golfescape o pavimento drena para uma calha com gradil, na entrada, ligada a uma caixa enterrada/contentor de óleos, conforme se pode ver nas fotografias seguintes:

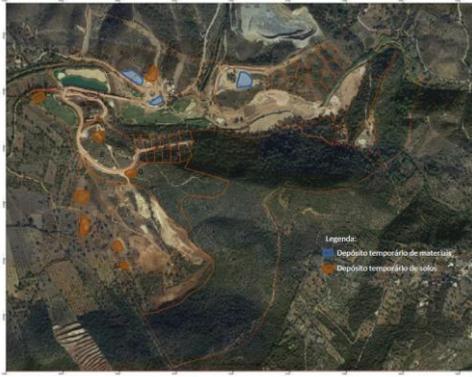
Na visita ao local foi verificado que os depósitos estão afastados da linha de água. Existem ainda alguns depósitos na zona do golfe e na zona de trabalhos, afastados da linha de água, conforme se pode verificar na figura e nas fotografias seguintes:

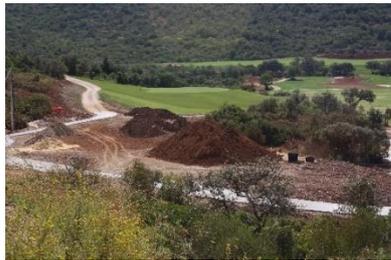
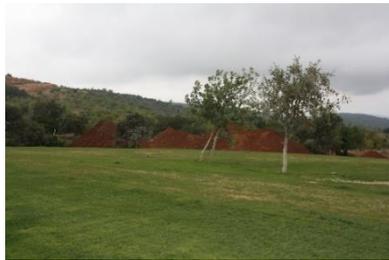
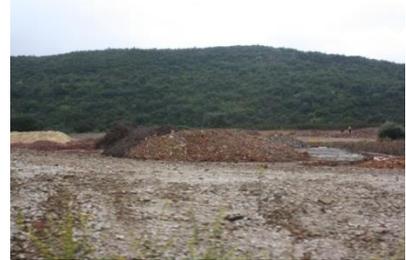
Algumas parças de terras para reutilização no empreendimento, ainda se encontram no local, conforme se pode ver nas fotografias abaixo.

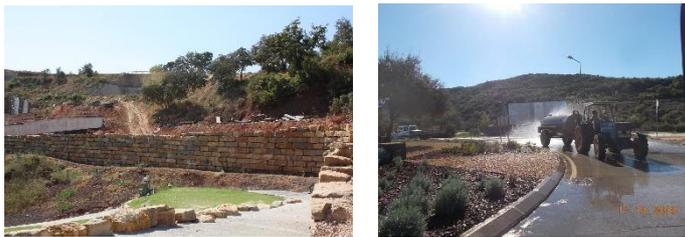
Foi ainda comprovada a rega temporária dos locais de trabalho.

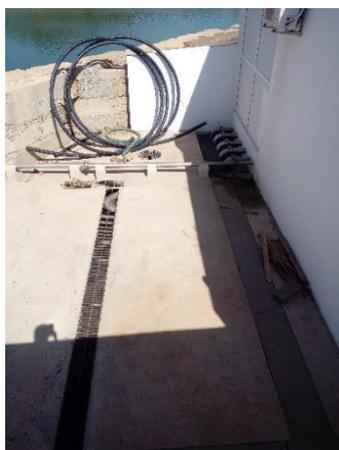
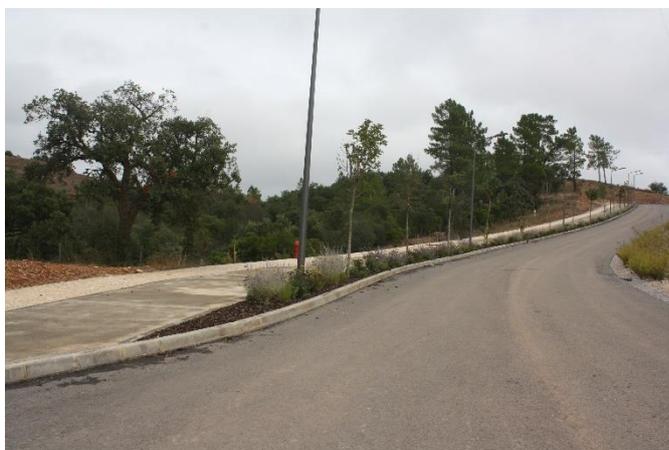
Nas fotografias abaixo pode ver-se um exemplo do estado de uma das vias já finalizada e a entrada da estação de bombagem e a limpeza das grelhas.

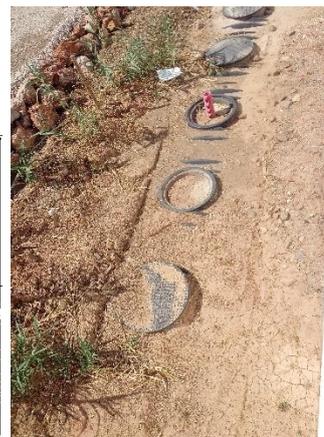
Mapas da rede pluvial, com estação de bombagem e separador de hidrocarbonetos:

- Está também prevista a monitorização das águas de drenagem pluviais de acordo com o previsto no Plano de Monitorização de Recursos Hídricos contemplado no PGA do NDT da Quinta da Ombria

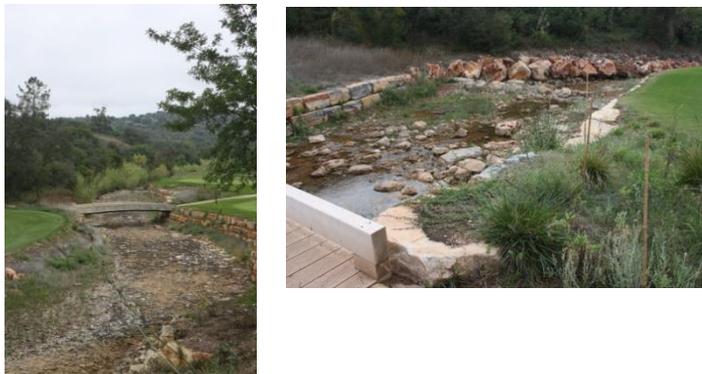
Foi ainda verificado, em contexto de visita de auditoria, o controlo de espécies invasoras (cana).

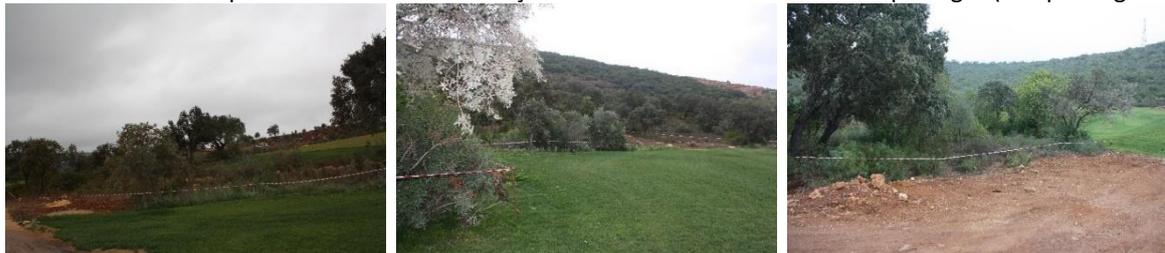
Na visita ao local foi possível verificar a sinalização das áreas a intervir e a proteger (campo de golfe):

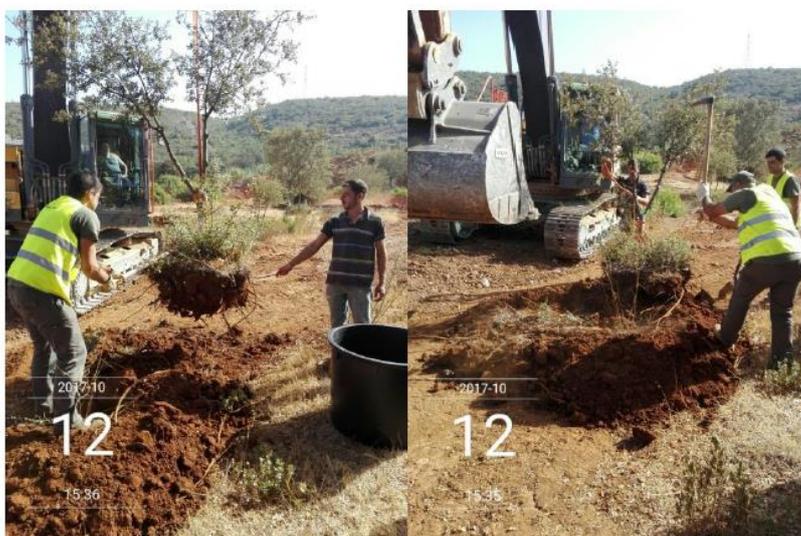
No relatório de implementação do Plano de Gestão Florestal do Núcleo de Desenvolvimento Turístico (NDT) da Quinta da Ombria de outubro 2017 foram apresentadas fotografias sobre a realização de transplantes de azinheiras para a zona de povoamento situada entre as linhas de jogo 5e 6 do Campo de Golfe

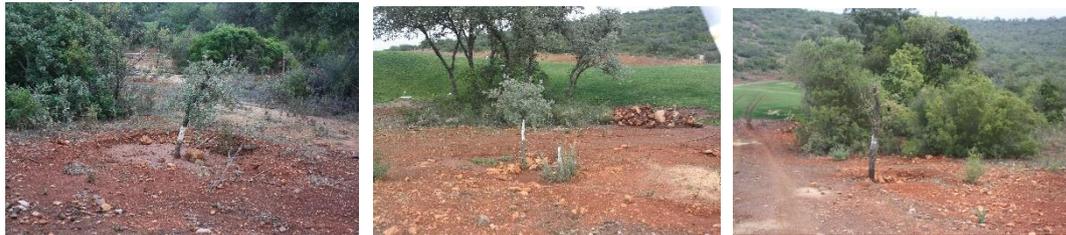
Na visita ao local foi possível verificar a sobrevivência, até à data, de alguns dos exemplares transplantados:

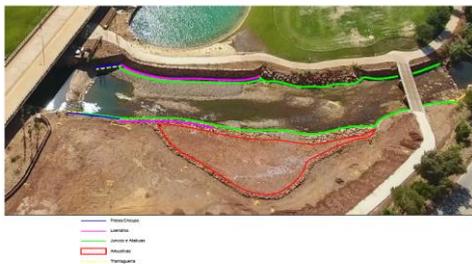
Exemplo com zona da margem da ribeira de Algibre, junto ao buraco 18 e plantações realizadas.

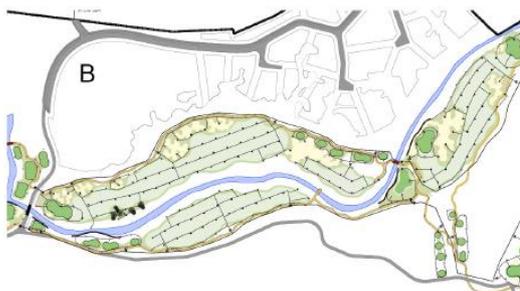
A medida foi considerada no RECAPE entregue em 04/02/2011 e foi concretizada. Na visita ao local foi possível verificar que os aspersores de rega não estão direccionados para as zonas de vegetação natural.

Conforme analisado na documentação disponível, a rede de aspersores foi projectada tendo em conta a facilidade de controlo dos vários sectores de rega, evitando a rega da vegetação natural presente na envolvente, conforme figura abaixo. A instalação pontual de swales, como junto aos buracos 14 e 18, permite um melhor controlo da drenagem, com protecção da vegetação que ocorre na vizinhança do campo de golfe.

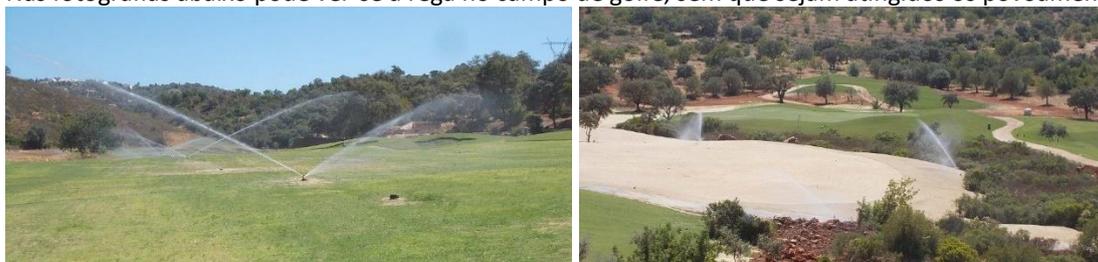
Nas fotografias abaixo pode ver-se a rega no campo de golfe, sem que sejam atingidos os povoamentos.

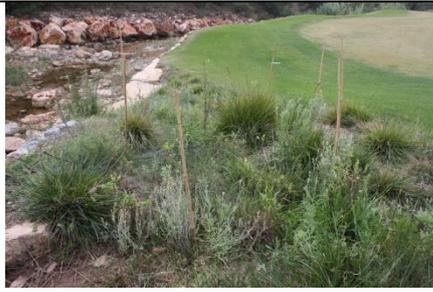
A medida está em concretização. A vegetação natural ribeirinha tem sido reposta e também tem tido recuperação natural, conforme se pode verificar na fotografia abaixo.

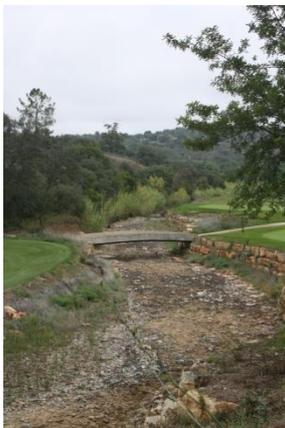
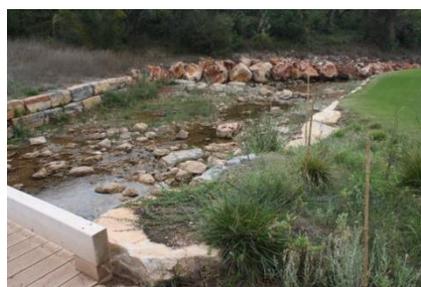
Nas fotografias abaixo pode ver-se a plantação e recuperação da galeria rípicula, com plantas autoctones e, a manutenção da faixa de proteção com a vegetação natural, na margem oposta. Foi ainda verificado, em contexto de visita de auditoria, o controlo das espécies invasoras (cana).

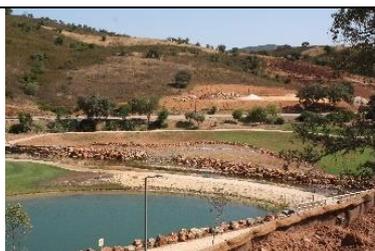
Na visita ao local pode ver-se já o crescimento de alguma vegetação na margem do lago.

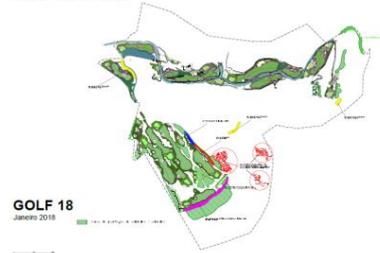
OMBRIA RESORT
Loulé - PORTUGAL

De acordo com a informação existente (e conforme confirmado no local), apresenta-se seguidamente o mapa das zonas de transplante utilizadas.

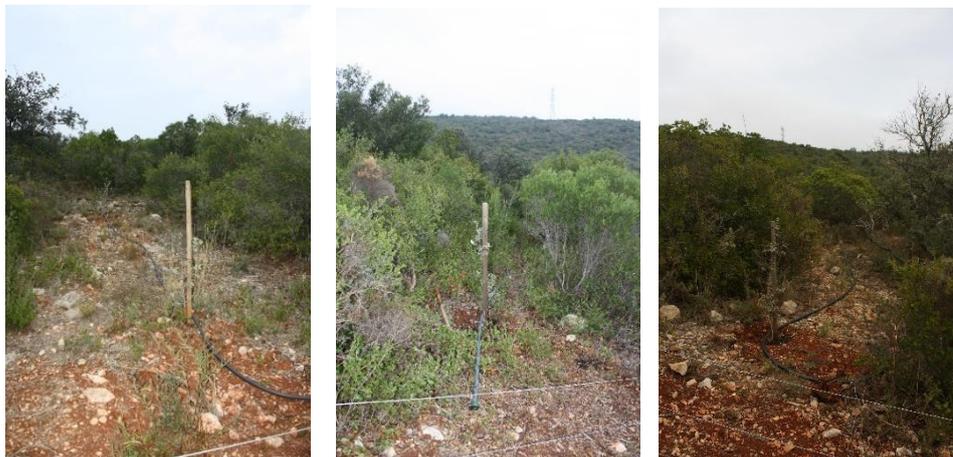
Na visita da auditoria foi ainda verificado o reforço de plantação nas zonas não intervencionadas:

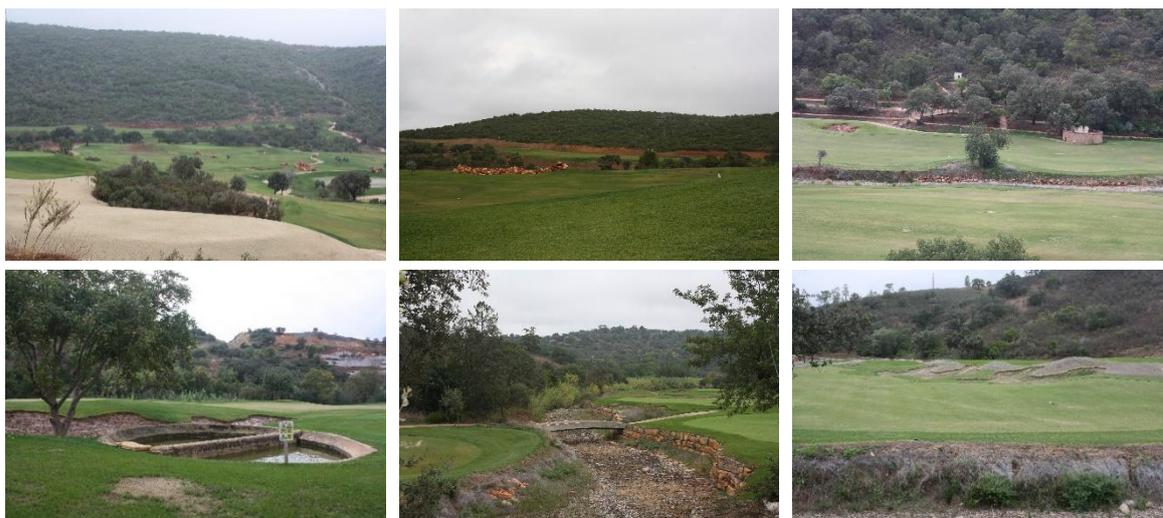
A medida foi concretizada conforme se pode verificar na visita ao local.

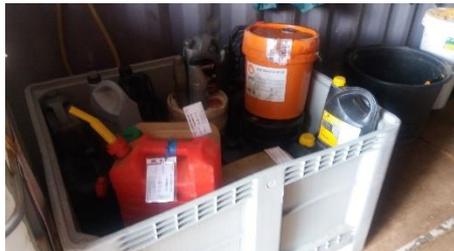
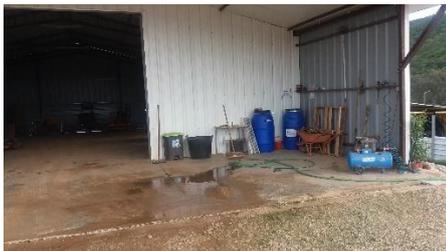
No caso da Golfescape, existe uma oficina no estaleiro central com contentores para óleos usados e resíduos contaminados.

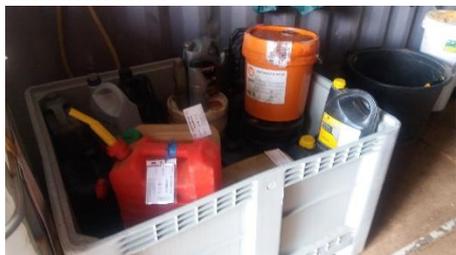
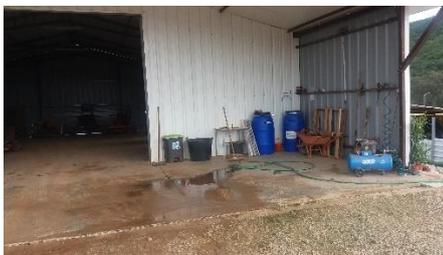
No caso da Golfescape, existe uma oficina no estaleiro central com contentores para óleos usados e resíduos contaminados.

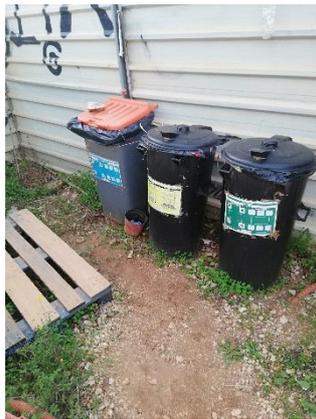
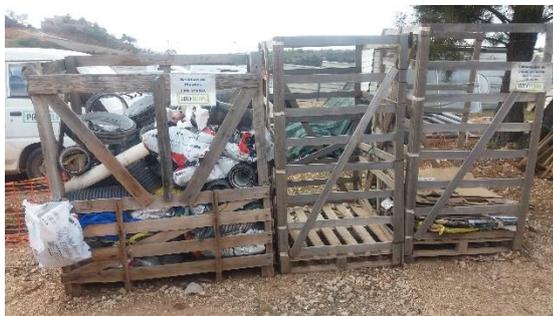
No estaleiro central existem contentores diferenciados para cada tipo de resíduos e de uma forma geral está a ser feita a separação.

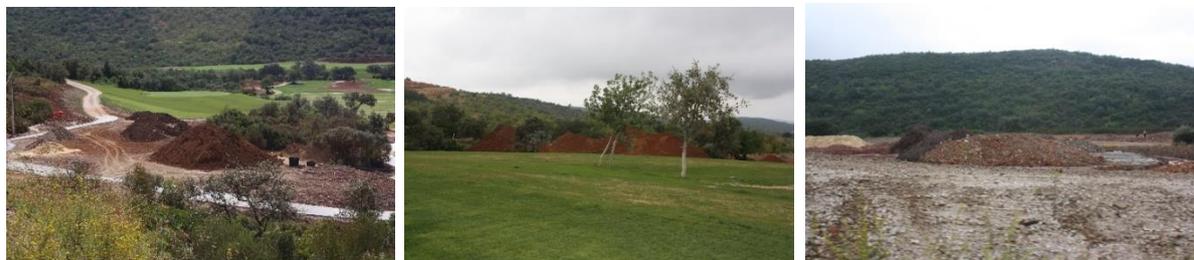
Algumas pargas de terras para reutilização no empreendimento, ainda se encontram no local, conforme se pode ver nas fotografias abaixo.

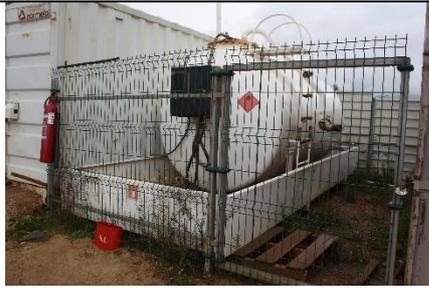
Conforme verificado esta medida tem sido considerada no que respeita ao combustível, com a instalação de um depósito para abastecimento das máquinas.

Esta medida será mais relevante na fase de exploração.

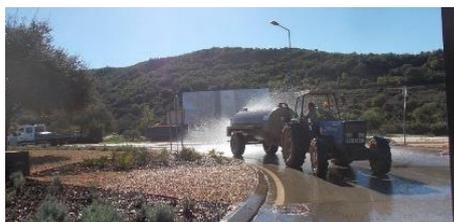
A medida foi considerada pelo proponente, conforme visto na visita e fotografia abaixo.

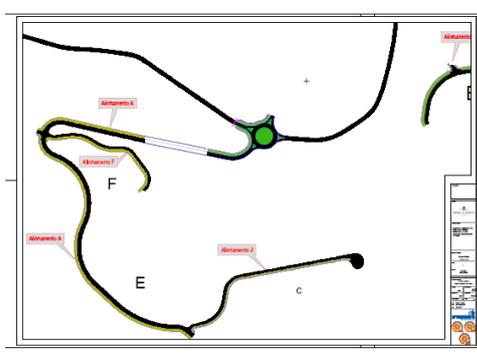
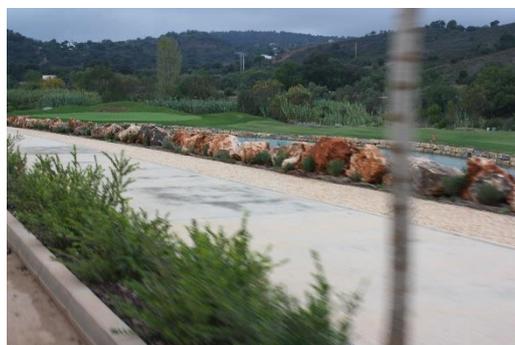
A medida foi considerada no RECAPE entregue em 04/02/2011 e foi concretizada. O passeio acompanha o arruamento, conforme figura abaixo. Estão ainda previstas zonas pedonais em todo o empreendimento
