**GTAA Sotavento**

**Síntese dos trabalhos 2001 2007**

Gabinete Técnico de Apoio às Aldeias do Sotavento

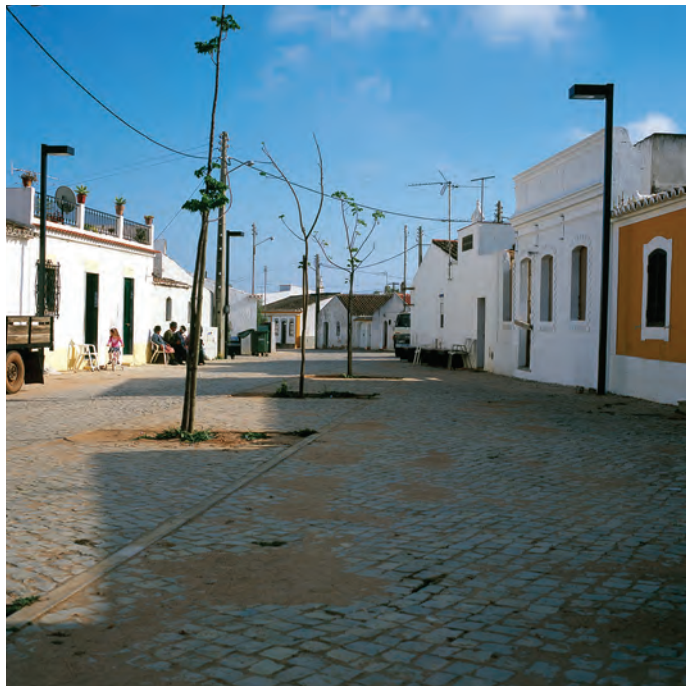
figura 1  
Santa Rita, Requalificação  
urbana do espaço público  
f A J

**1. Projectos de intervenção de conjunto e reabilitação urbana**, os quais correspondiam às acções que se pretendia mais emblemáticas, comportando três vertentes de intervenção: o enterramento das infra-estruturas aéreas (electricidade e telecomunicações); a repavimentação e valorização dos espaços exteriores (incluindo a substituição do mobiliário urbano e iluminação pública existentes); e, em algumas aldeias, a intervenção na envolvente externa do conjunto edificado privado privilegiando a preservação de exemplares significativos da arquitectura vernacular em detrimento da correcção de dissonâncias. Estes projectos podem corresponder a uma acção única alargada a toda a aldeia – como são os casos de Alcaria Queimada e Santa Rita [figura 1] – ou a uma intervenção faseada em consonância com os perímetros delimitados nos planos [figura 2];

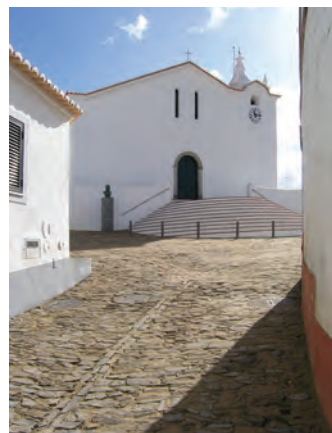
**figura 2**  
Cachopo, Intervenção de conjunto na envolvente da Rua 1º de Maio e Largo da Igreja  
f S M

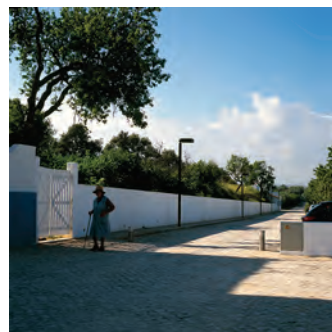
**figura 3**  
Cacela Velha, Requalificação da entrada da aldeia  
f A J

**2. Projectos de ordenamento e requalificação do espaço público**, aos quais estava associado o objectivo de valorização dos espaços públicos relativos às principais entradas das aldeias e/ou outros não integrados nas áreas de intervenção prioritária no âmbito das intervenções de conjunto, e diferenciando-se destas essencialmente pela ausência de intervenção na envolvente externa do conjunto edificado privado [figura 3];

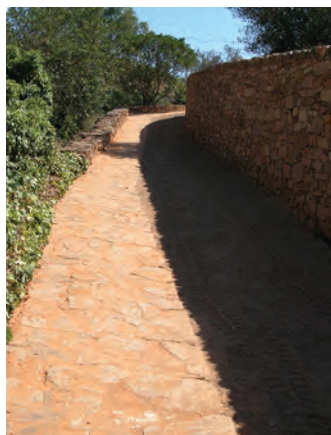
**figura 7**  
Cachopo, Requalificação da azinhaga de acesso às construções de planta circular  
f G T A A

**5. Projectos de articulação do núcleo edificado com a envolvente paisagística**, procurando a valorização da envolvente paisagística e a relação do núcleo edificado das aldeias com os espaços de interesse na sua proximidade, correspondendo, nas aldeias da Serra, a intervenções em azinhagas e em espaços de apoio às actividades produtivas. Cabem nesta categoria os projectos de requalificação do Acesso ao poço e da Azinhaga de acesso às construções de planta circular [figura 7], ambos em Cachopo, ou ainda a Valorização do percurso envolvente à ribeira de Odeleite, nesta aldeia.

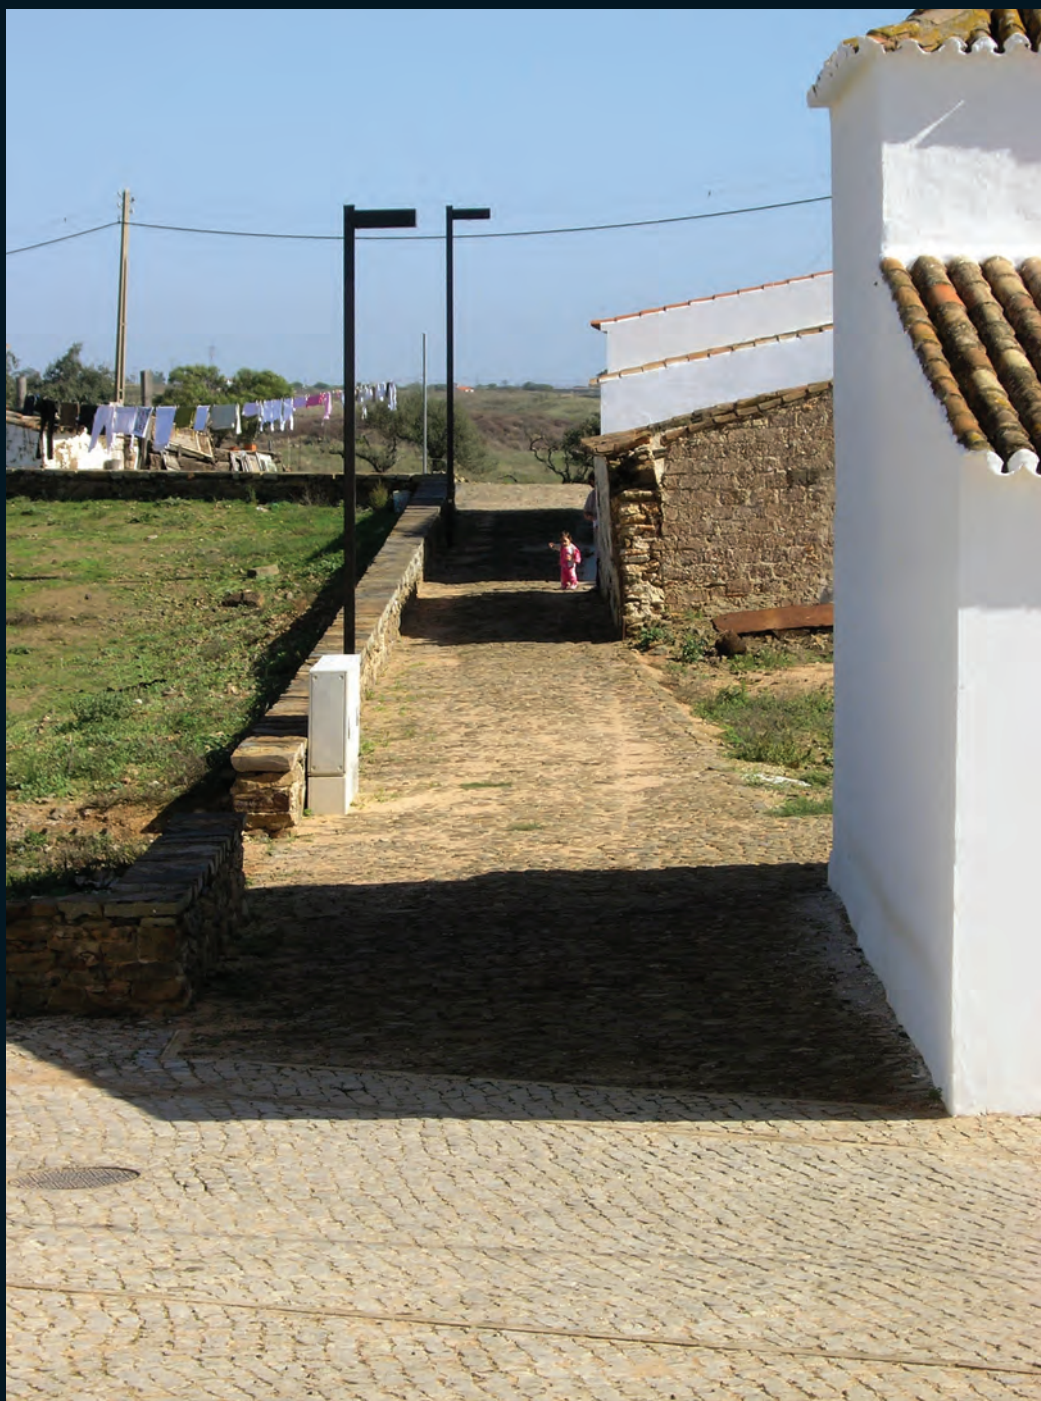
**figura 9**  
Santa Rita, Requalificação urbana do  
espaço público: calçadas de calcário e  
xisto no limite norte do núcleo  
f S M

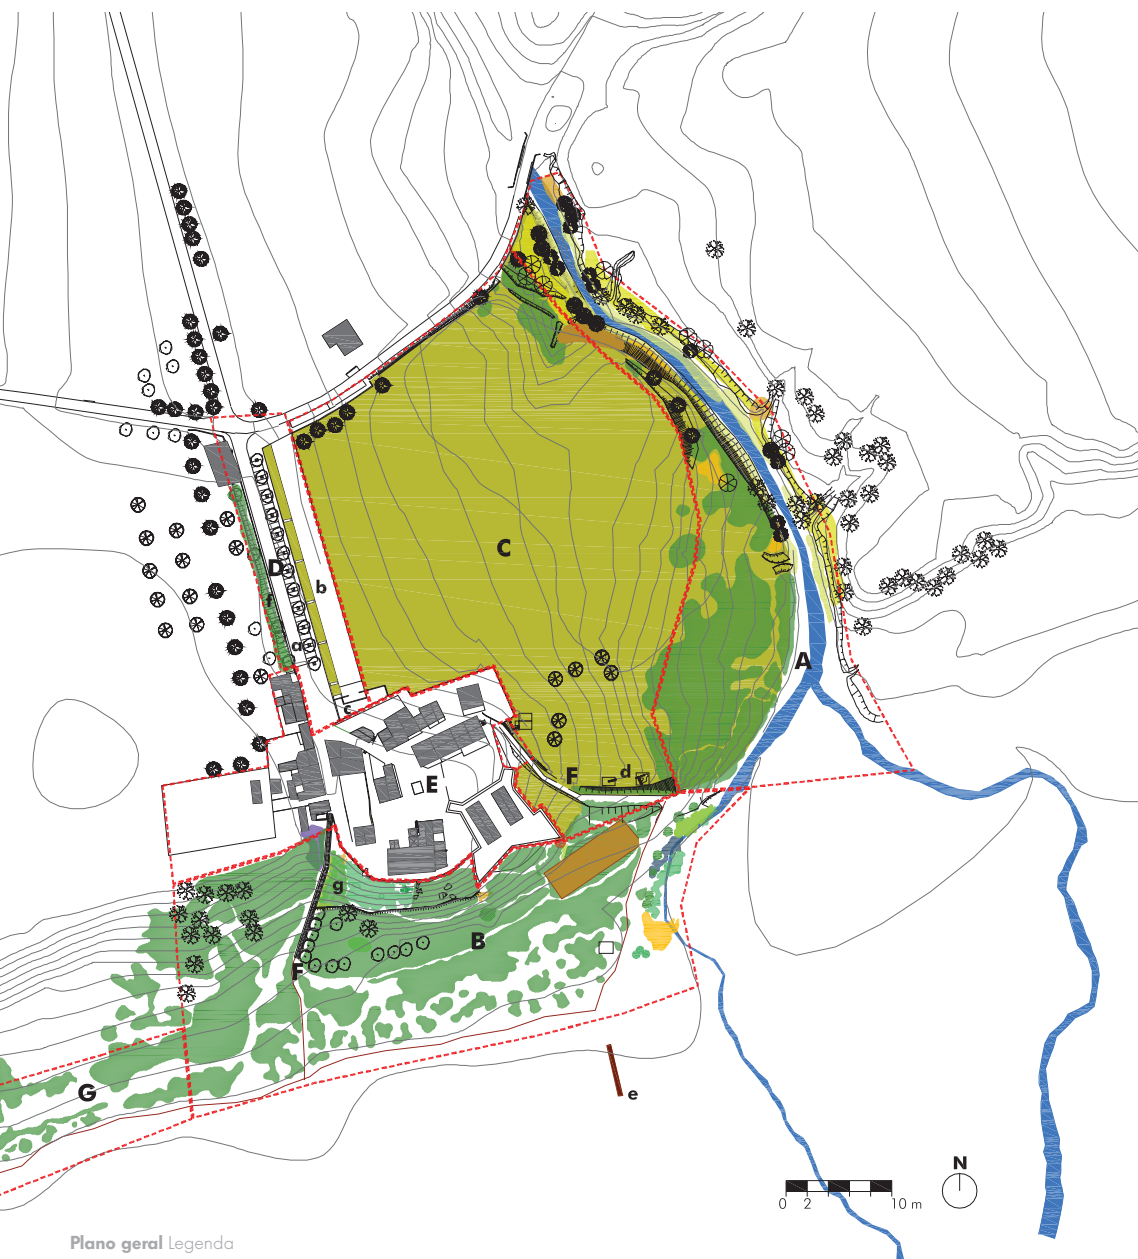
Plano geral Legenda

- a** Acesso à aldeia: reorganização do estacionamento e pavimentação geral com calçada regular de calcário
- b** Espaço de utilização multifuncional: integração de calçada regular de calcário espaçada e possibilidade de permissão de acesso automóvel
- c** Construção de um Núcleo Museológico
- d** Escavações arqueológicas: processo de musealização
- e** Construção de um pequeno porto flutuante
- f** Consolidação do talude com plantações
- g** Consolidação da falésia com espécies arbustivas e sub-arbustivas da flora da região

- A** Requalificação da Ribeira de Cacela
- B** Estabilização da falésia
- C** Envolvente Norte e formalização da área arqueológica
- D** Acesso ao núcleo urbano, área de estacionamento e Núcleo Museológico
- E** Requalificação do núcleo urbano
- F** Requalificação do limite do núcleo e acessos à Ria Formosa
- G** Formalização do percurso até ao núcleo da Fábrica

São deste modo identificadas um conjunto de sete intervenções correspondentes a diferentes acções constantes no Plano de Intervenção, cuja gestão de elaboração de projecto e obra poderia estar associada a projectos autónomas a executar em fases distintas, como sejam a) *Requalificação da ribeira de Cacela*, b) *Estabilização da falésia*, c) *Envolvente Norte e formalização da área arqueológica*, d) *Acesso ao Núcleo Urbano, área de estacionamento e Núcleo Museológico*, e) *Requalificação do núcleo urbano*, f) *Requalificação do limite do núcleo e acessos à Ria Formosa*, e g) *Formalização do percurso até ao núcleo da Fábrica*.

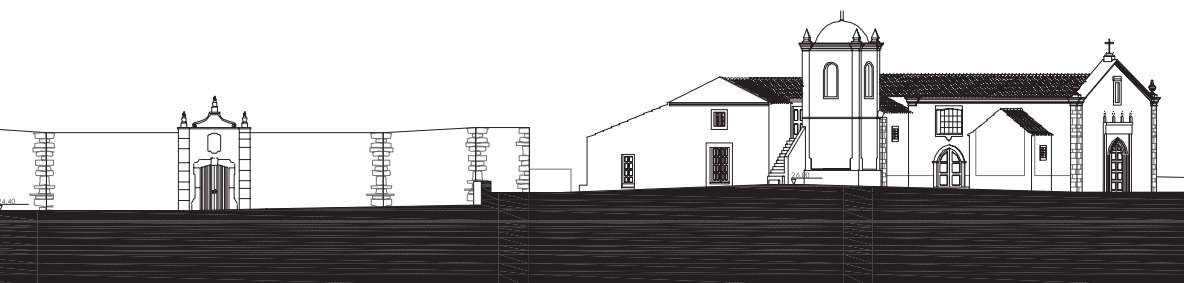
Corte b-b': existente

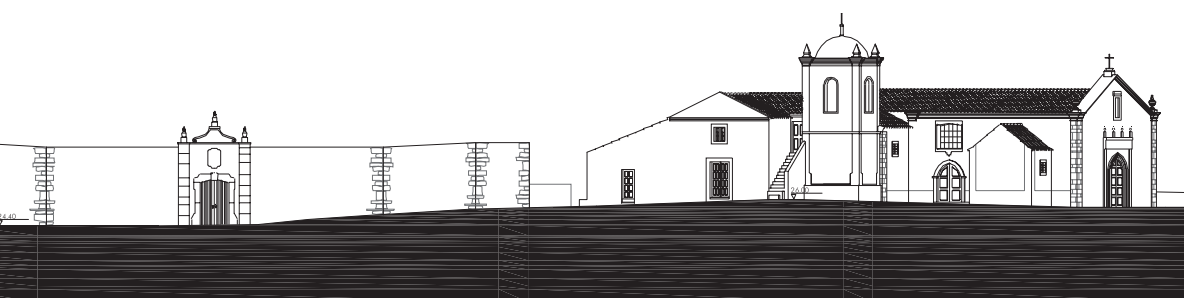
Corte b-b': proposta

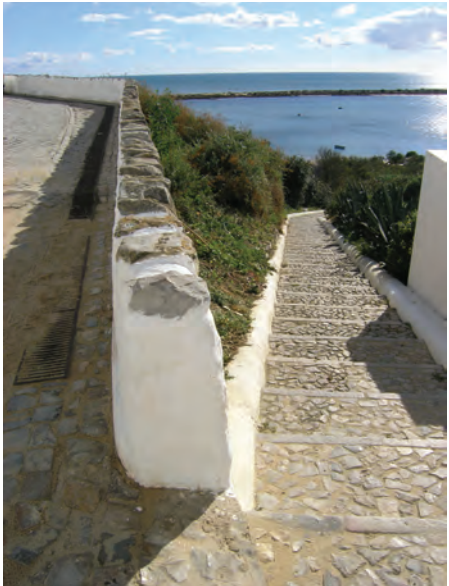
**corte b-b' e planta**  
legenda

- 1 Calçada regular de cubos de calcário 0.11x0.11x0.11
- 2 Guias longitudinais 0.60x0.11x0.11 de calcário, desencontradas
- 3 Paralelepípedos de calcário 0.19x0.11x0.11, estruturados em função das guias longitudinais
- 4 Paralelepípedos de calcário 0.60x0.11x0.11
- 5 Juntas em saibro (50%) e pó de pedra (50%)
- 6 Caixa de areia, de areeiro (total com calçada colocada = 20 cm)
- 7 2ª camada de "tout-venant" (10 cm), bem compactado
- 8 1ª camada de "tout-venant" (10 cm), bem compactado
- 9 Terreno natural bem compactado
- 10 Guias de remate das caldeiras em aço Corten (espessura 8mm)
- 11 Casca de pinheiro, do tipo "Carmo-Mulch ornamental"
- 12 Terriço de folhas
- 13 Terra vegetal
- 14 Brita

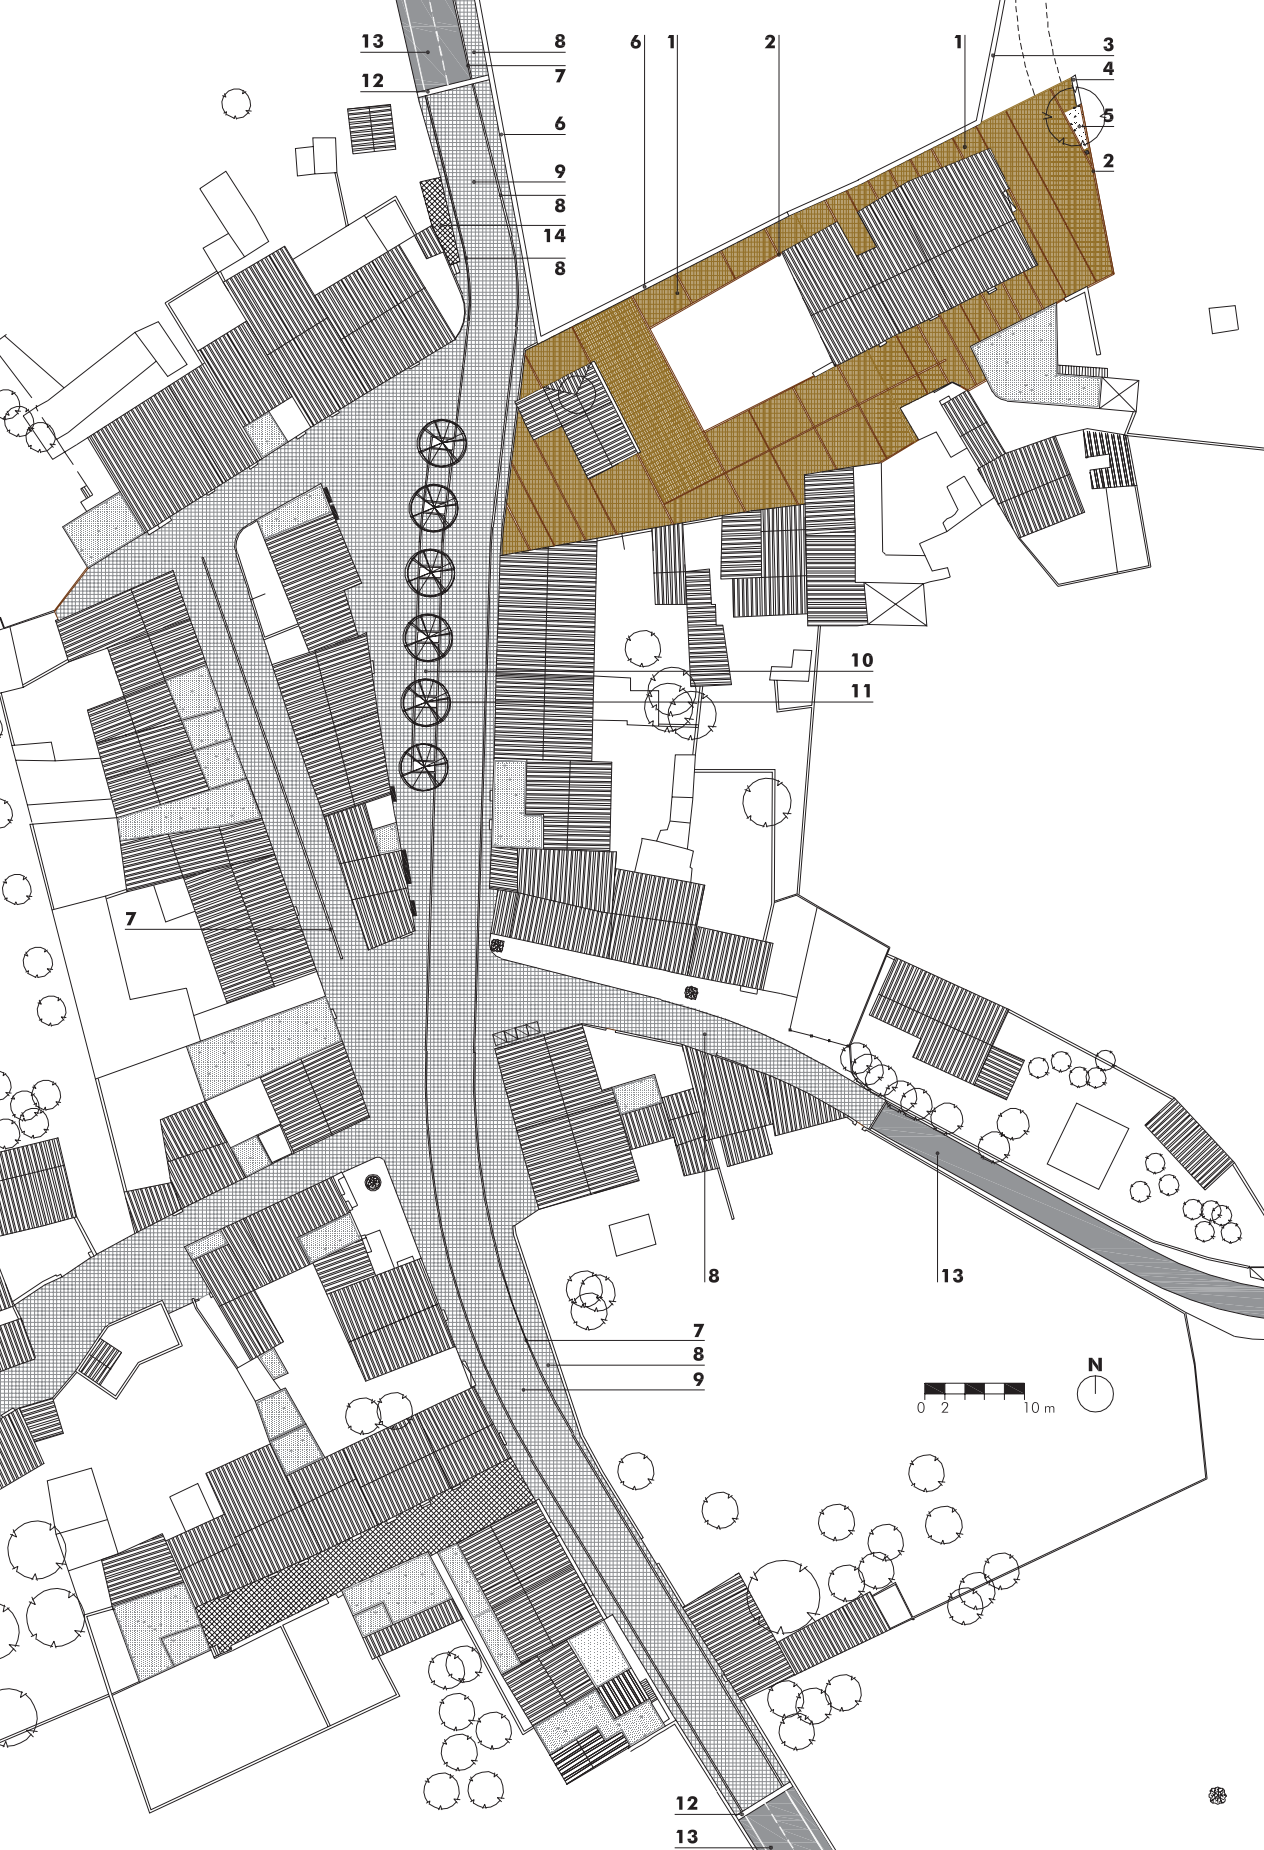
#### Santa Rita, espaço central *Legenda*

| <p><b>1</b> pavimentação com calçada regular de xisto colocado a cutelo;</p> <p><b>2</b> introdução de guia de xisto colocado a cutelo;</p> <p><b>3</b> alvenaria de xisto em ruína, a consolidar;</p> <p><b>4</b> poial de alvenaria de xisto aparente, a construir;</p> <p><b>5</b> árvore proposta: Oliveira (<i>olea europeal</i>); caldeira a revestir com casca de pinheiro;</p> <p><b>6</b> muro existente de alvenaria de xisto aparente, a consolidar/reconstruir;</p> | <p><b>7</b> introdução de guia de calcário (com c. de 15 cm de largura);</p> <p><b>8</b> pavimentação com calçada regular de calcário;</p> <p><b>9</b> pavimentação de perfil preferencial de circulação automóvel com calçada regular de calcário;</p> <p><b>10</b> definição de 5 lugares de estacionamento com pavimentação em calçada regular de calcário;</p> <p><b>11</b> árvores propostas (6l no espaço de estacionamento: Mélia (<i>melia azedarach</i>); caldeira a revestir com casca de pinheiro;</p> | <p><b>12</b> introdução de degrau rampeado (c. de 10 cm de altura) em calcário;</p> <p><b>13</b> pavimento betuminoso existente;</p> <p><b>14</b> calçada regular de calcário existente, a manter/recuperar;</p> |

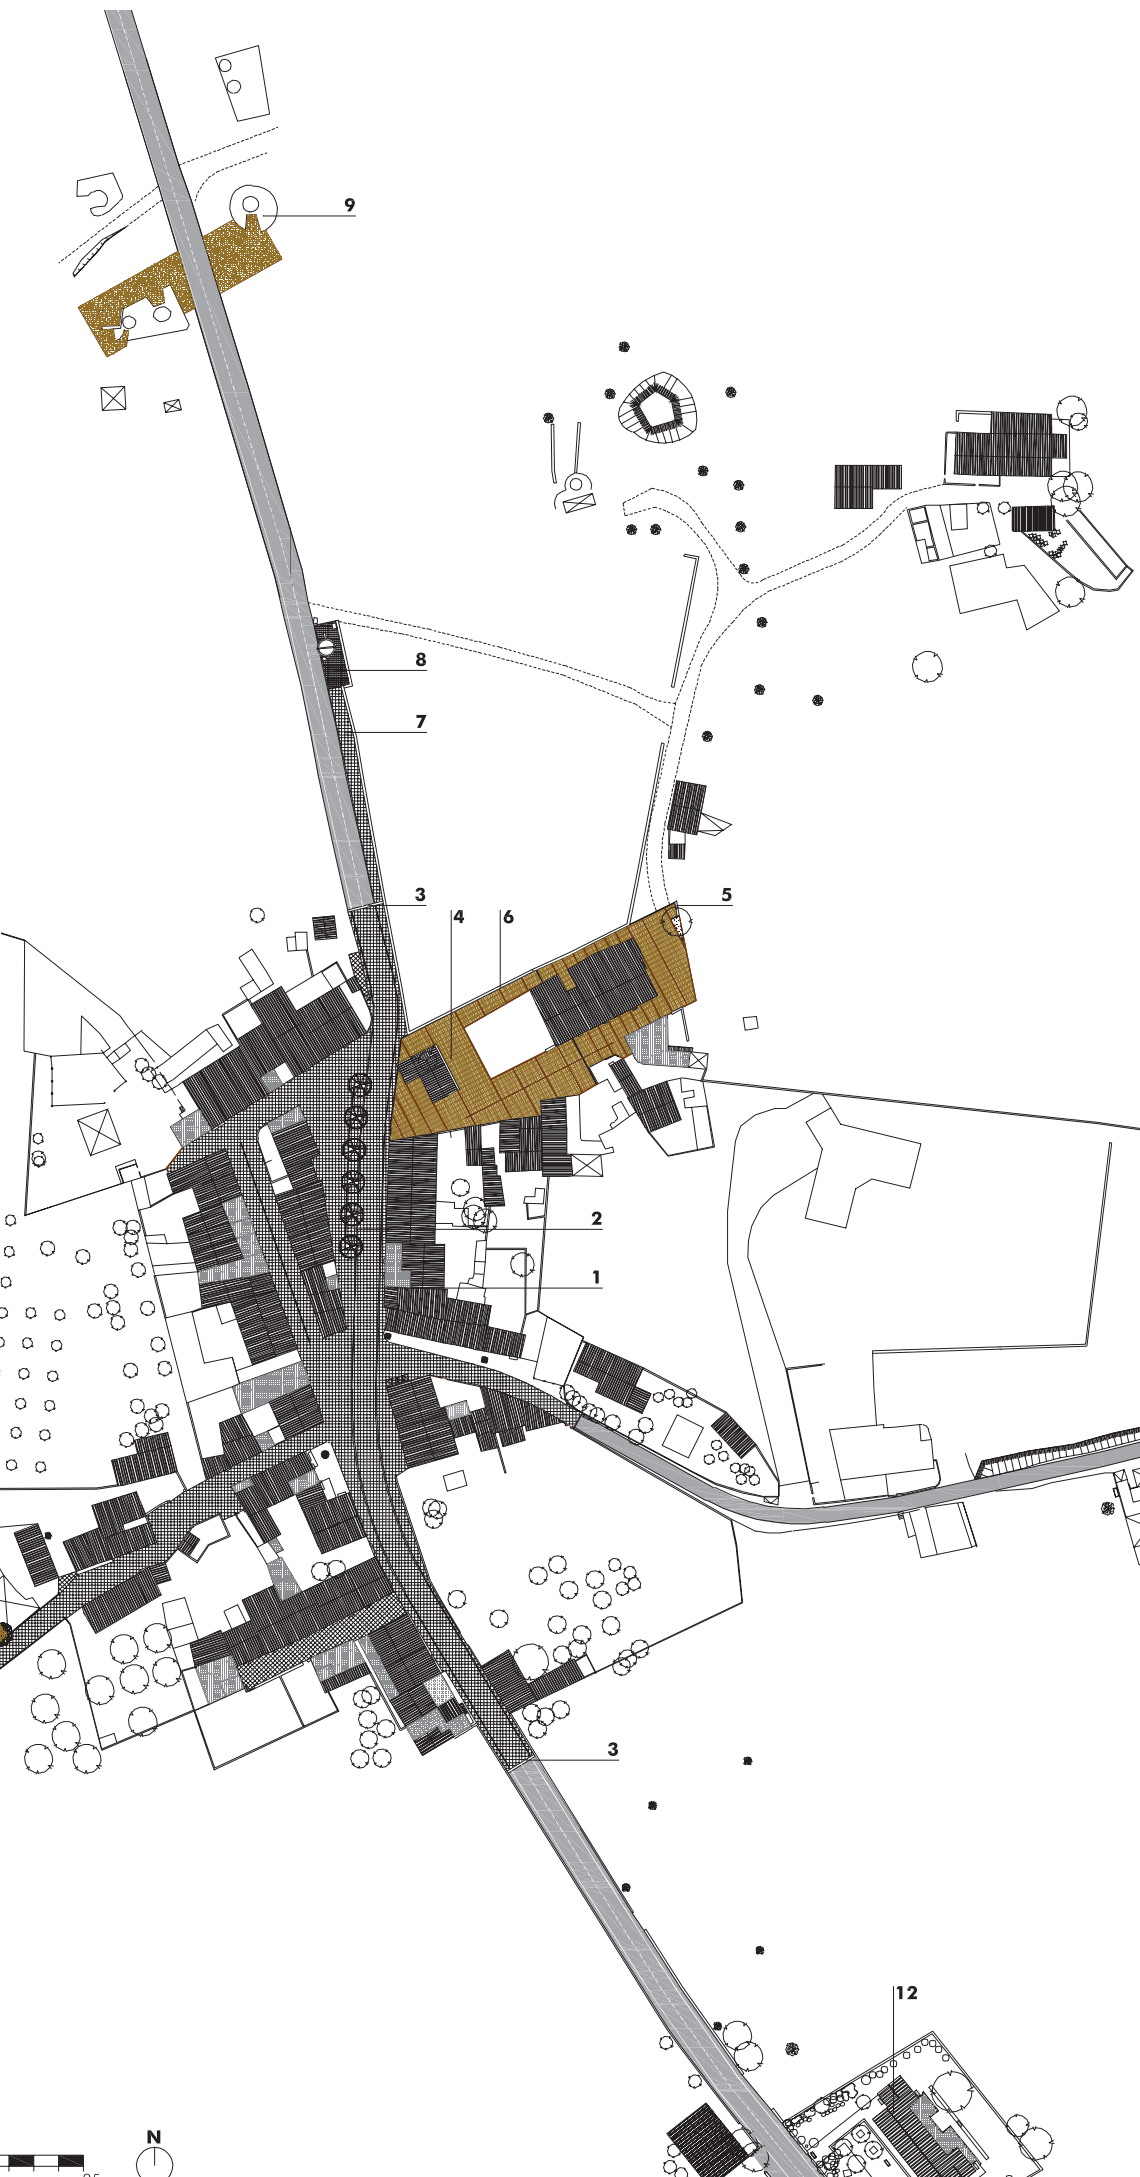
# Santa Rita, plano geral legenda

**1** Repavimentação geral com calçada de calcário e definição, através de guias, do perfil de circulação automóvel preferencial, coincidindo com o principal atravessamento do centro urbano (CM 1236);

**2** Marcação de 6 lugares de estacionamento automóvel preferencial através da integração de árvores;

**11** Requalificação da envolvente da fonte através da criação de espaço de estadia/lazer com a introdução de pavimento em calçada de xisto e recuperação da fonte, do poço, dos muros de alvenaria de xisto, dos lavadouros públicos e das pias/bebedouros de animais e valorização do afloramento de xisto;

**12** Antiga escola primária de Santa Rita reconvertida em Centro de Investigação e Informação do Património de Cacula

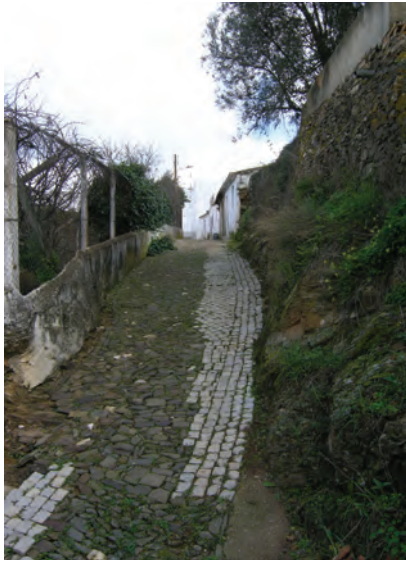
figura 60  
Travessa de S.to Estevão  
f S M

**1 Troço inicial das travessas da Igreja e S. Estevão e troço central da Rua da Igreja:**  
Remoção das bermas/caleiras em calçada de calcário.  
Substituição do pavimento de betão e betuminoso por calçada irregular de xisto colocada no sentido transversal, com linha de drenagem lateral, marcada por guia de pavimento em xisto, colocada no sentido longitudinal.  
Integração de guias de xisto no travamento da calçada.

**2 Troço central da Travessa de S. Estevão:**  
Recuperação do pavimento existente com substituição pontual de aplicações de cimento e calçada de calcário por calçada irregular de xisto e consolidação de pedras soltas ou reposição de pedras em falta.  
Integração de linha de drenagem lateral, marcada por guia de pavimento em xisto colocada no sentido longitudinal.

**3 Troço final da Travessa de S. Estevão:**  
Modelação do terreno com definição de guia de drenagem em xisto até ao sumidouro existente.  
Eventual substituição do sumidouro por outro a definir em projecto de execução.  
Integração de guias de xisto no remate entre as calçadas, considerando a proposta definida no Projecto de intervenção de conjunto da envolvente da Rua 25 de Abril, a Poente.

**4 Travessa do Alfaiate e troço inicial da Rua da Igreja:**  
Remoção das bermas/caleiras em calçada de calcário.  
Substituição do pavimento de betão e calçada por calçada irregular de xisto colocada no sentido transversal, com linha de drenagem lateral, marcada por guia de pavimento em xisto, colocada no sentido longitudinal.  
Integração de guias de xisto no travamento da calçada.  
Integração de guias de xisto no remate entre as calçadas, considerando a proposta definida no Projecto de intervenção de conjunto na envolvente da igreja Matriz e da Rua 1º de Maio, a Norte.

**5 Passagem declivosa de acesso à Travessa de S. Estevão:**  
Remoção de pavimento em betão.  
Modelação do terreno com definição de degraus rampeados pavimentados com calçada irregular de xisto colocada no sentido transversal.  
Integração de linha de drenagem através de guia de pavimento em xisto, colocada no sentido longitudinal.  
Reconstrução do muro de suporte de xisto existente com subida da cota de capeamento em 0,45m e eventual ajuste da sua posição, alargando a passagem pedonal e garantindo a contenção dos degraus rampeados e calçada.

**6 Ligação entre a Travessa de S. Estevão e a Rua da Igreja:**  
Remoção de pavimento em betão e betuminoso existente.  
Definição de perfil da rua constituído por calçada irregular de xisto colocado no sentido transversal, com pendente para o eixo da via.  
Integração de guias de xisto no travamento da calçada.

**7 Troço final da Rua da Igreja:**  
Eventual recuperação da calçada, degraus e linha de drenagem, em xisto, existentes, com remoção pontual de cimento e com consolidação de pedras soltas ou reposição de pedras em falta.  
Substituição de todas as tampas de caixas de visita, de betão, por tampas metálicas, com eventuais ajustes de posição.

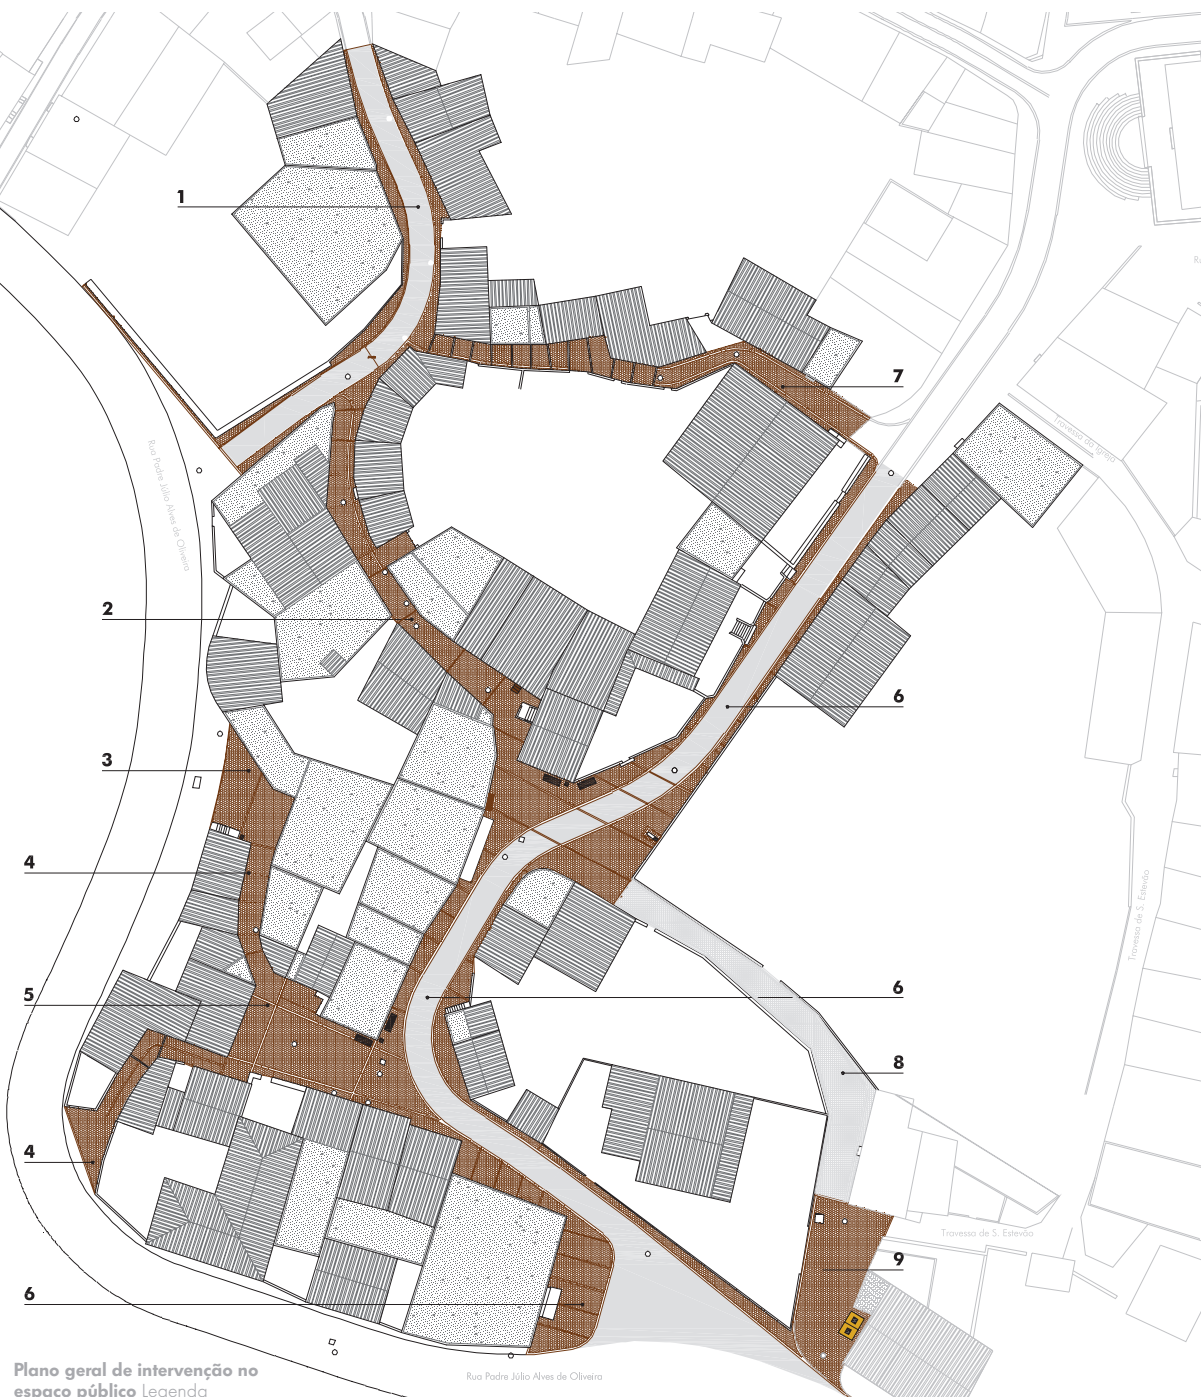
**Plano geral de intervenção no espaço público** *Legenda*

- 1 Rua das Oliveiras**  
Definição de perfil constituído por faixa central em betuminoso, a repavimentar, com linhas de drenagem marcadas por guias laterais de pavimento em xisto, colocado no sentido longitudinal, e bermas em calçada irregular de xisto colocado no sentido transversal da rua;

- 2 Travessa Passos**  
Recuperação do pavimento existente e linha de drenagem definida por guias de xisto. Substituição de cimento por calçada irregular de xisto. Integração de guias de xisto no travamento da calçada;

- 3 Rua da Ordem de Santiago (alargamento frente à Junta de Freguesia)**  
Substituição de pavimento betuminoso e cimento por calçada irregular de xisto colocado no sentido longitudinal. Regularização do terreno com integração guias de travamento. Substituição da papelreira;

- 4 Rua da Ordem de Santiago**  
Manutenção e recuperação do pavimento existente com substituição pontual de cimento por calçada irregular de xisto;
- 5 Largo do Terreiro**  
Modelação do terreno com aterro de forma a anular o desnível dos passeios existentes. Definição de uma guia de drenagem em xisto. Substituição de pavimento betuminoso, cimento, calçada e lancis em calcário por calçada irregular de xisto colocado no sentido longitudinal. Integração de guias de xisto no travamento da calçada. Colocação de banco e papelreira;

- 6 Rua 25 de Abril**  
Definição de perfil constituído por faixa central em betuminoso, a repavimentar, com linhas de drenagem marcadas por guias laterais em xisto, colocado no sentido longitudinal, e bermas em calçada irregular de xisto colocado no sentido transversal da rua. Substituição dos degraus em cimento por degraus delimitados por pedras de xisto e pavimentados com calçada irregular de xisto, colocada no sentido transversal da rua. Integração de guias de xisto no travamento da calçada. Substituição de dois bancos, fonte e papelreira existentes;

- 7 Travessa das Oliveiras**  
Recuperação do pavimento existente e linhas de drenagem definidas por guias de xisto;
- 8 Travessa de S. Estevão**  
Manutenção da calçada de calcário existente;

- 9 Travessa de S. Estevão (tiro final, de alargamento da rua)**  
Substituição da calçada em calcário por calçada irregular de xisto colocado no sentido longitudinal. Modelação do terreno com definição de guias de drenagem em xisto na continuação da calçada de calcário existente. Integração de guias de xisto no remate entre as calçadas. Integração de guia de drenagem no remate com o pavimento betuminoso. Integração de depósitos enterrados de recolha de resíduos sólidos urbanos indiferenciados.

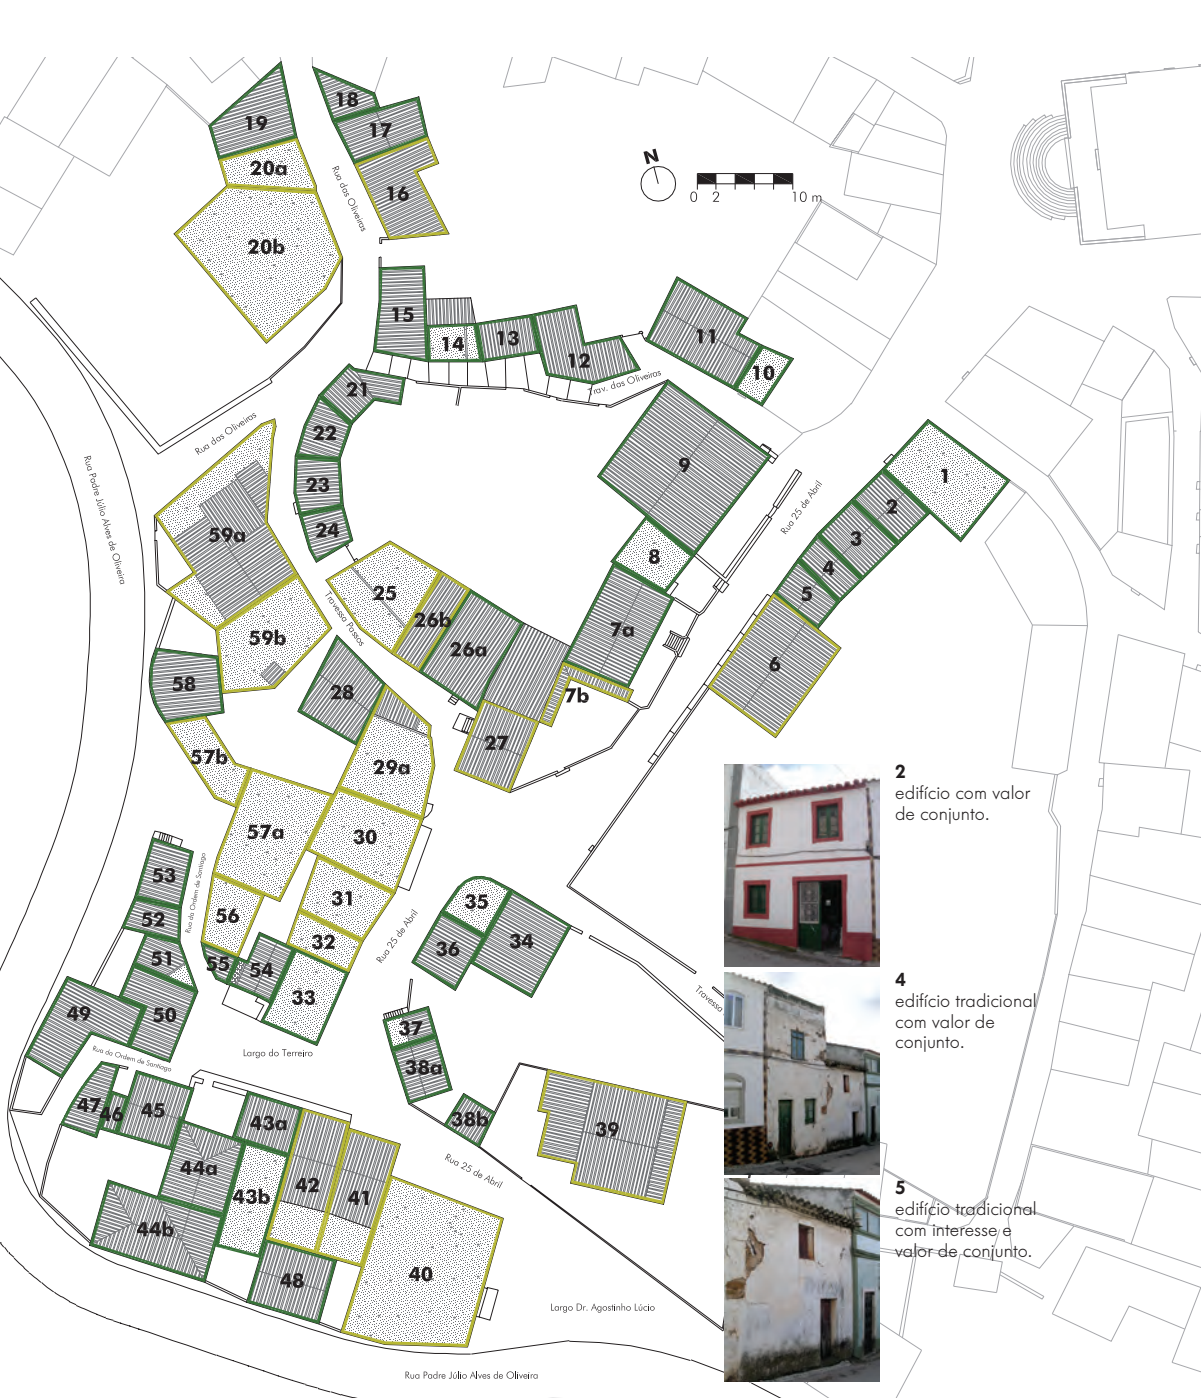
# Planta síntese de intervenção no edificado (edifícios)

- 12 Edifícios com intervenção proposta
- 58 Edifícios sem intervenção proposta

**2**  
edifício com valor de conjunto.

**4**  
edifício tradicional com valor de conjunto.

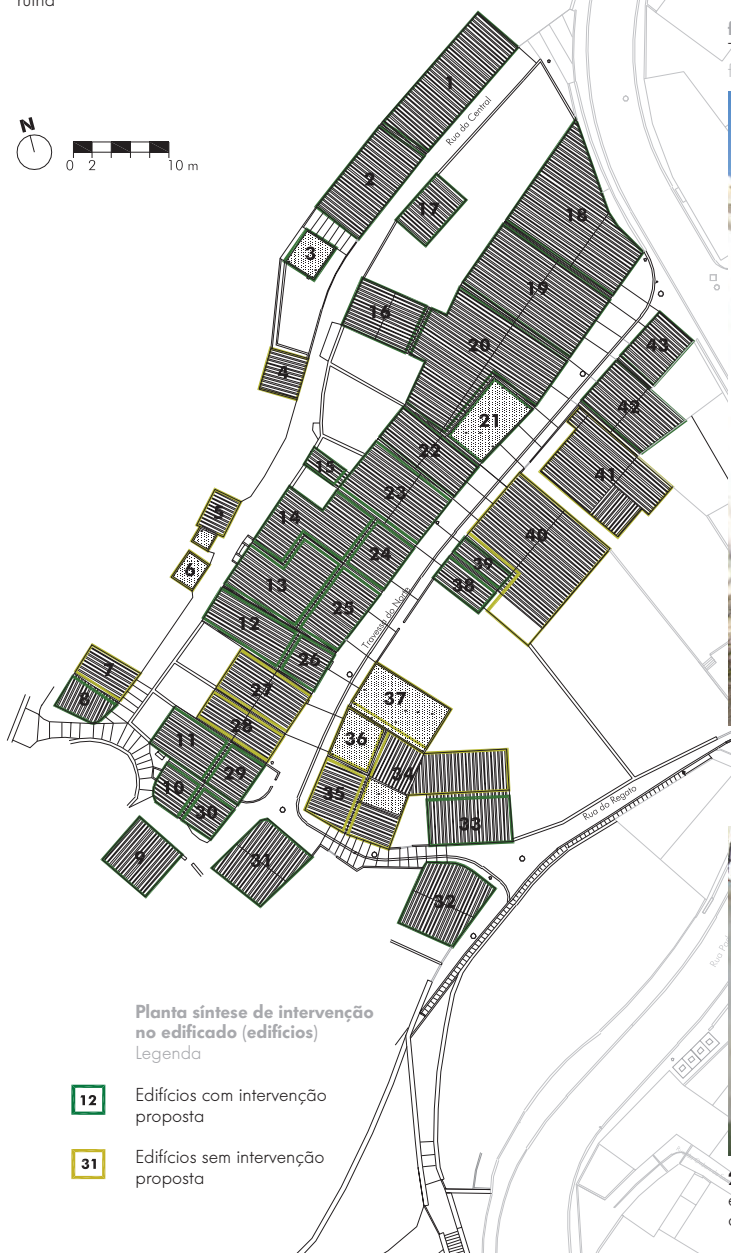
**Planta síntese de intervenção  
no edificado (edifícios)**  
legenda

- 12** Edifícios com intervenção  
proposta
- 31** Edifícios sem intervenção  
proposta

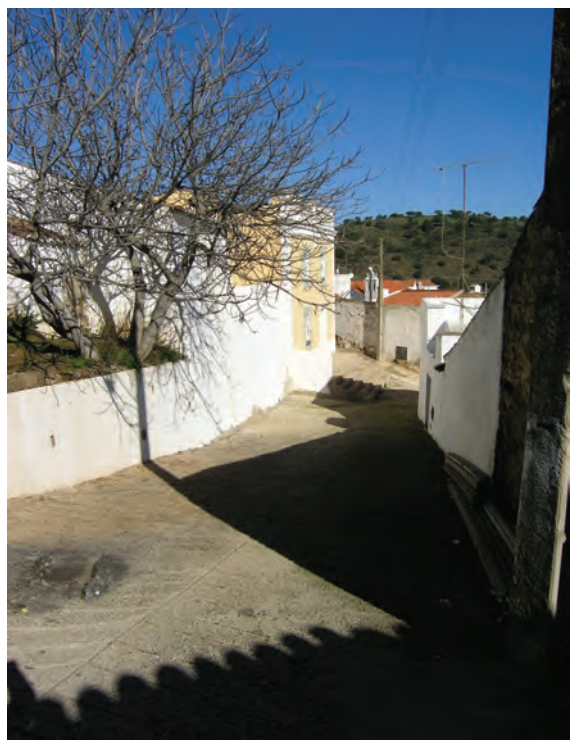
#### Plano geral de intervenção no espaço público Legenda

- Calçada de xisto a cutelo
- Calçada irregular de xisto
- Calçada irregular de xisto a recuperar
- Guia simples definida por xisto a cutelo
- Guia dupla definida por xisto a cutelo
- Guia a preservar, definida por xisto a cutelo
- Guia definida por xisto a cutelo e lajetas regulares de xisto
- Lajetas de xisto
- Casca de pinheiro

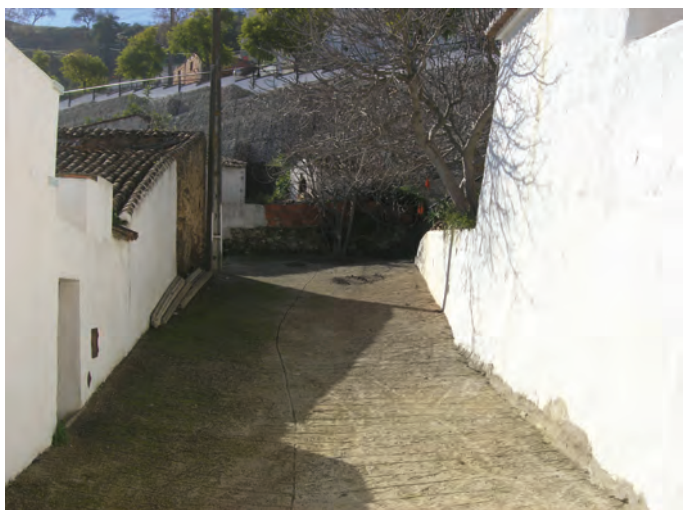
#### Planta área A2 Legenda

- 1** Pavimentação em calçada irregular de xisto, com linha de drenagem a eixo definida por guia simples de xisto, no sentido longitudinal;
  - 2** Pavimentação em calçada irregular de xisto, com linha de drenagem a eixo definida por lajetas de xisto colocadas a cutelo no sentido transversal da rua e rematada por guias laterais de xisto, no sentido longitudinal;
  - 3** Pavimentação em calçada irregular de xisto, com linha de drenagem natural definida por faixa de lajetas de xisto colocadas a cutelo no sentido transversal da rua e rematada por guias laterais de xisto, no sentido longitudinal.
- Introdução de guias de xisto que articulam o espaço do largo com os diferentes alinhamentos das guias do arruamentos confinantes.

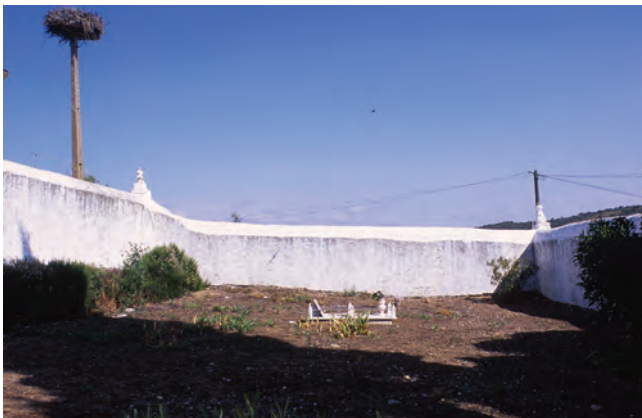
Planta geral de intervenção no antigo cemitério

Regularização da superfície do muro de suporte existente com a introdução de um paramento de tijolo de barro furado, gateado ao muro existente, e posterior acabamento com reboco de cimento e areia e pintura a tinta de água de cor branco.

Conclusão do muro, no remate com o pavimento de calçada de xisto, em tijolo de barro furado e acabamento com reboco de cimento e areia e pintura a tinta de água de cor branco.

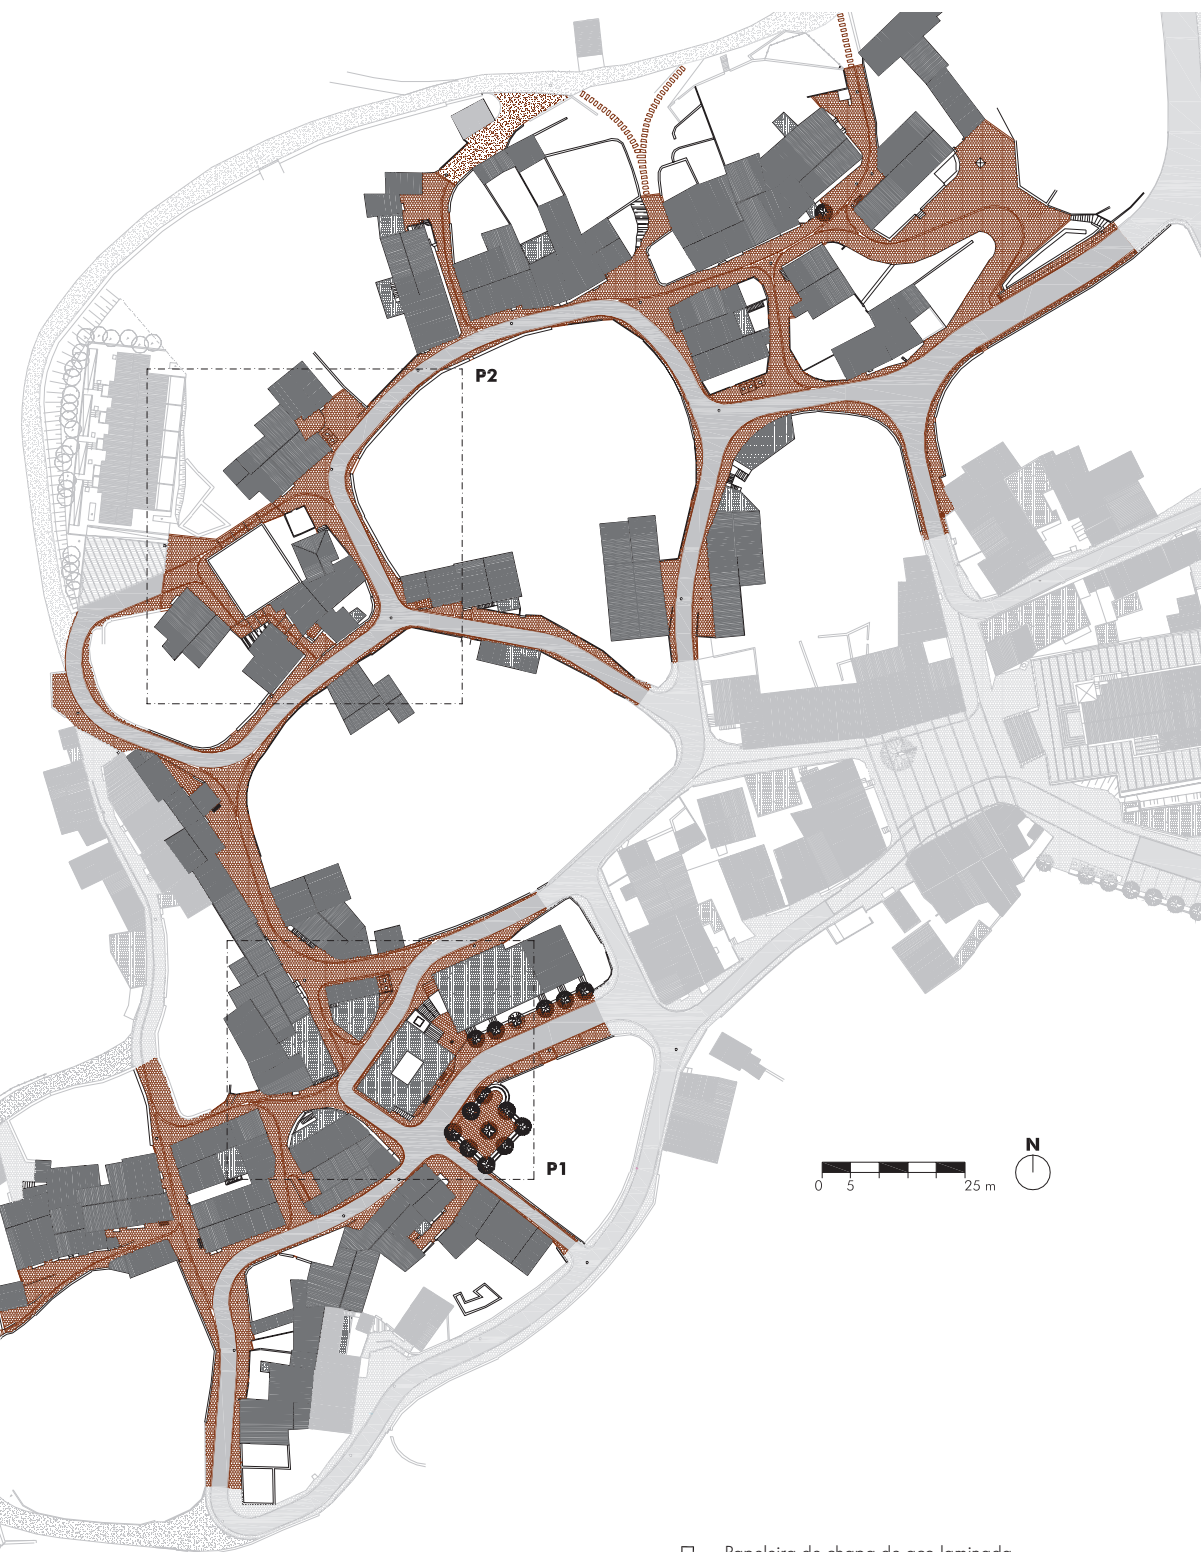
#### Plano geral de intervenção no espaço público

Tubo de drenagem de PVC Ø200 mm, enterrado

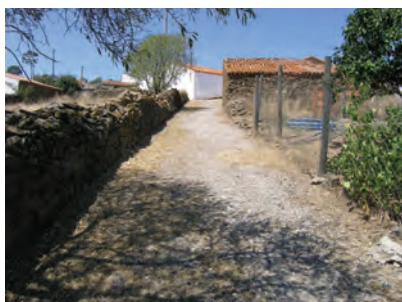
**figura 139**  
Espaço envolvente do poço  
f S M

- 5 Limpeza do terreno e reconstrução dos muros de alvenaria de xisto confinantes;
- 6 Limpeza e regularização do terreno envolvente do poço. Integração de calçada irregular de xisto no espaço envolvente do poço, rematada por guia de pavimento em xisto colocado a cutelo. Plantação de 2 choupos (*Populus tremula*). Plantação e sementeira de vegetação arbustiva e herbácea endêmica na linha de água confinante.

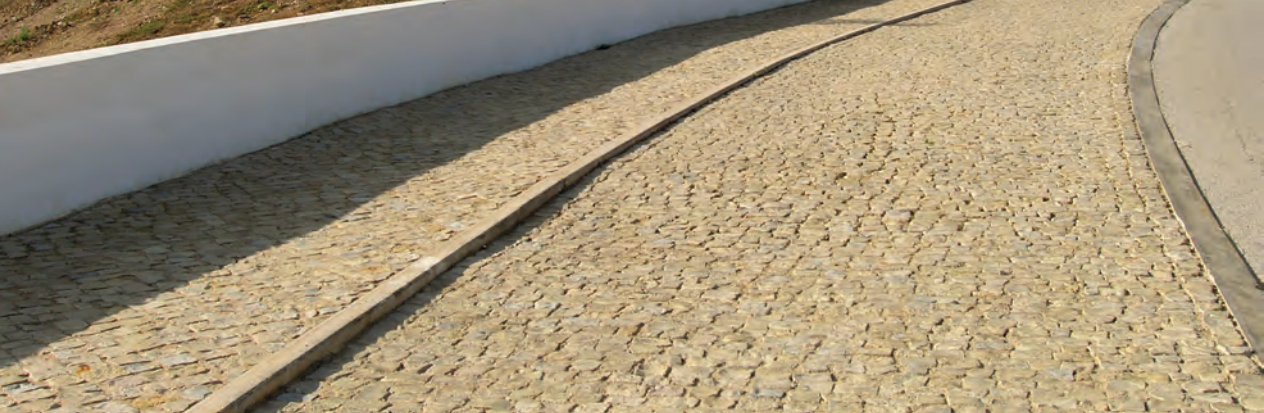
**figura 144**  
 Passeio e área de estacionamento de autocarros em calçada de calcário  
 f S M

Ao nível dos pavimentos, a solução encontrada centra-se na utilização da calçada regular de calcário no prolongamento daquela existente dentro do núcleo urbano.

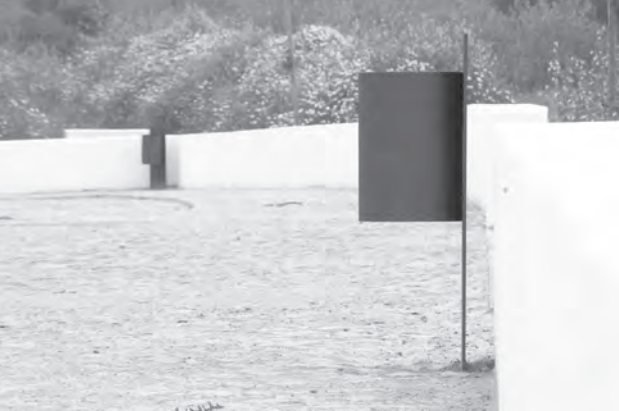
**figura 146**  
Papeleira de aço (projecto GTAA Sotavento)  
f S M

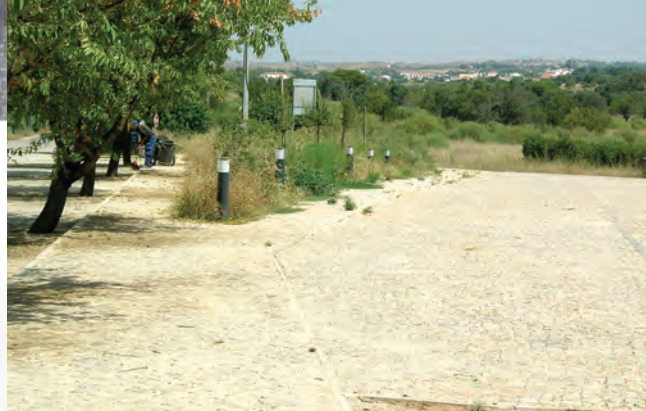
**figura 147**  
Área alternativa de estacionamento  
automóvel  
f GTAA

A proposta assenta da redefinição do estacionamento, na criação de um passeio que privilegie o acesso pedonal e na criação, a Nascente, de um espaço de várias valências que poderá funcionar como estacionamento alternativo em épocas de maior fluxo de visitantes. A circulação automóvel fica condicionada à área adjacente ao estacionamento principal, não sendo prevista a mesma dentro da aldeia exceptuando a destinada a residentes, emergências e cargas e descargas.
