**GTAA Sotavento**

**Síntese dos trabalhos 2001 2007**

Gabinete Técnico de Apoio às Aldeias do Sotavento

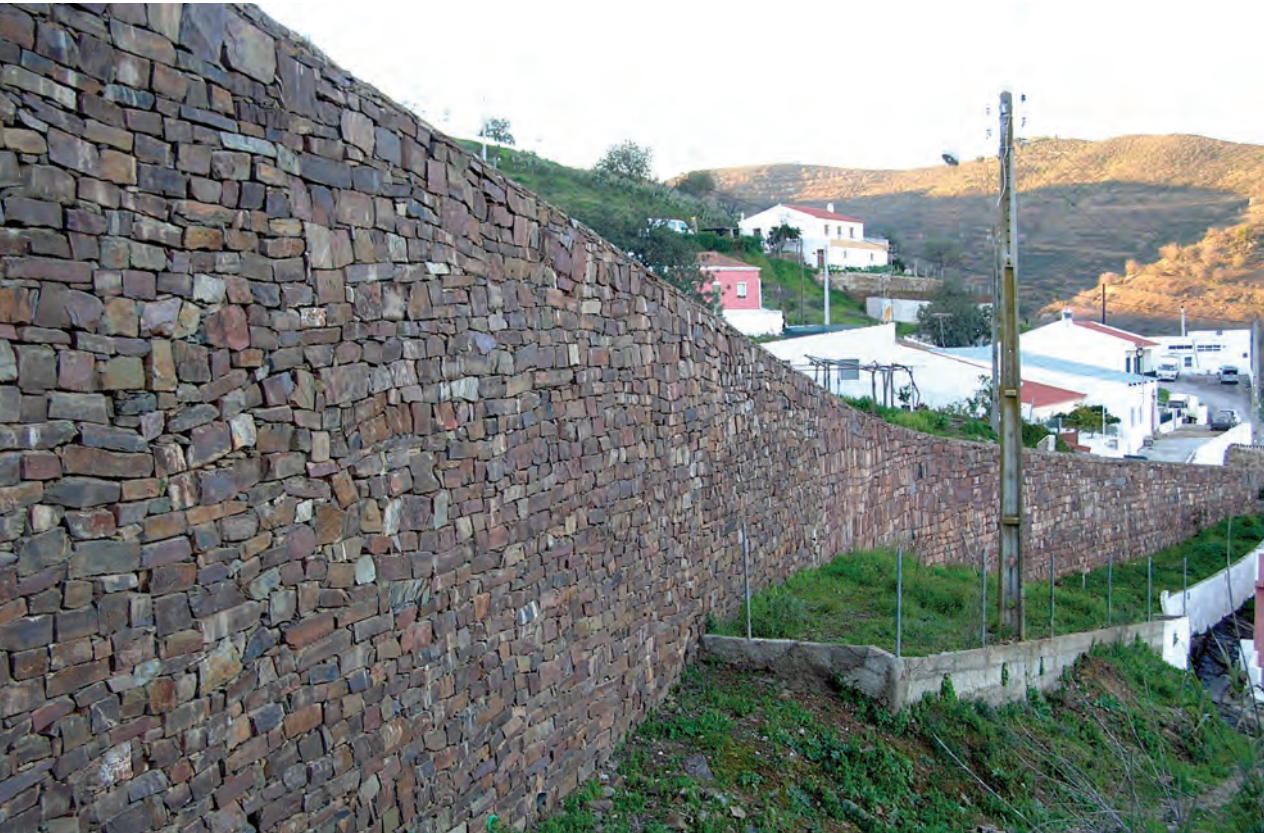
figura 161  
Alvenaria de xisto, vista  
geral do muro de suporte  
FSM

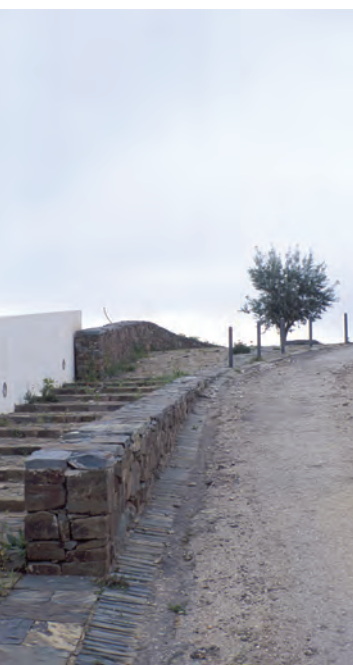
**figura 166**  
Degraus e murete, a Norte/Poente  
fAJ

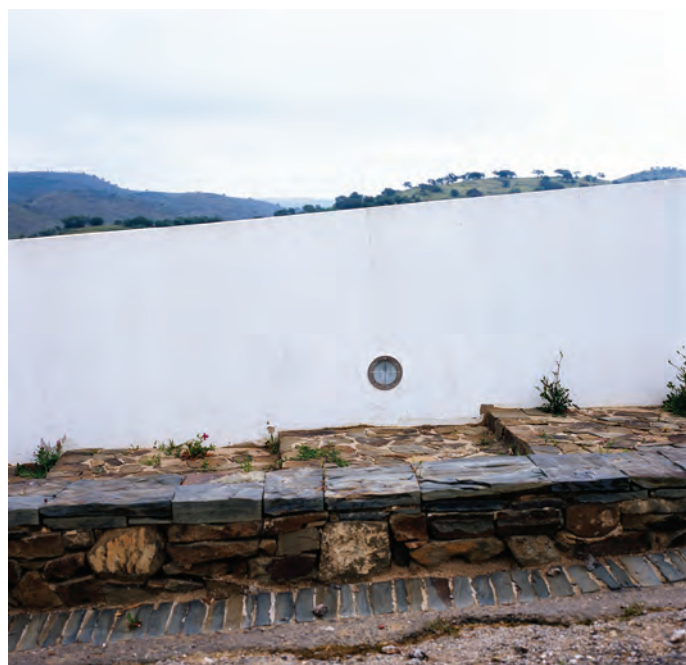
**figura 167**  
Pormenor de caleira, murete, degraus e iluminação embutida  
fAJ

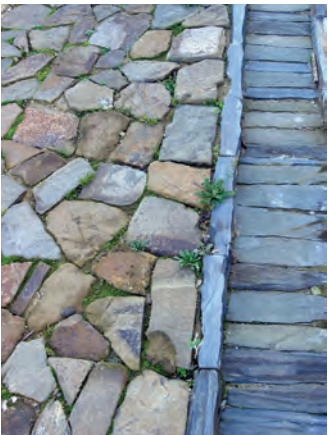
figura 171  
Pormenor de calçada irregular de xisto e  
caleira em xisto a cutelo  
f S M

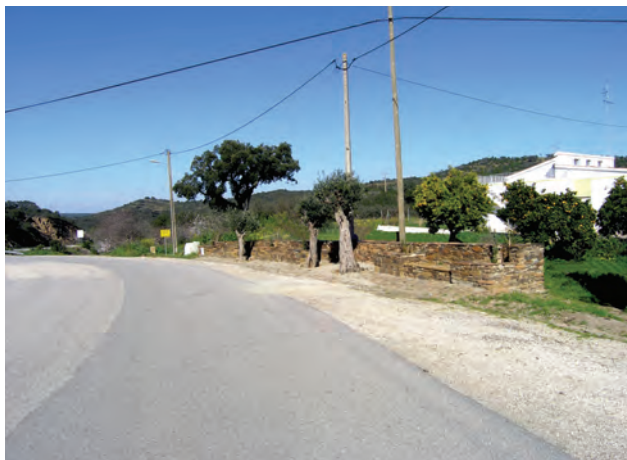
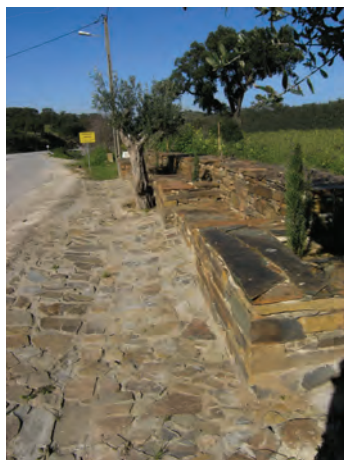
figura 182  
Berma em calçada irregular de xisto, muro e bancos em alvenaria de xisto

O projecto corresponde a uma 2ª fase de intervenção na área em questão – subsequente à construção, numa 1ª fase, de um muro, com poiais e floreiras associadas, em alvenaria de tijolo – tendo como objectivo proceder ao acabamento dos respectivos trabalhos, através do revestimento das alvenarias de tijolo já executadas com um segundo pano de alvenaria ordinária de xisto aparente e junta seca, assente com argamassa de cal hidráulica e areia, a integração de lajes de xisto no capeamento dos poiais, a pavimentação do espaço confinante com calçada irregular de xisto e a integração de três oliveiras e espécies arbustivas de vegetação climática.

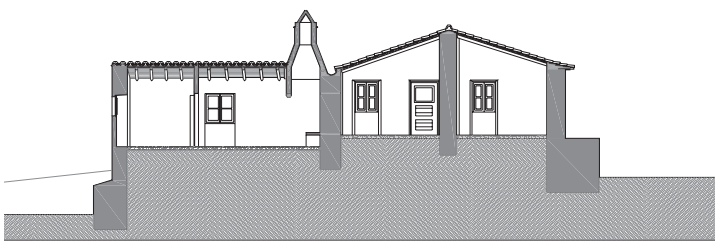
Corte e-e' Existente

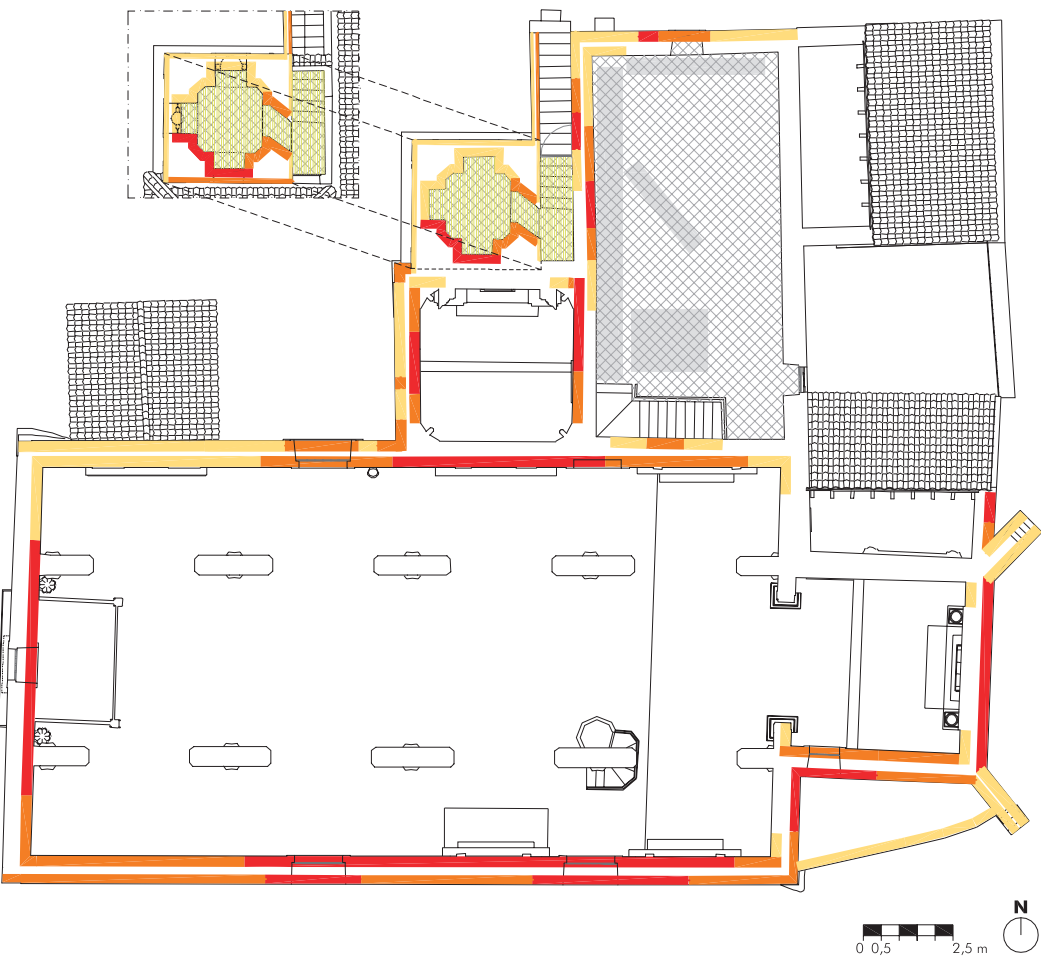
Coberturas. Planta síntese de anomalias

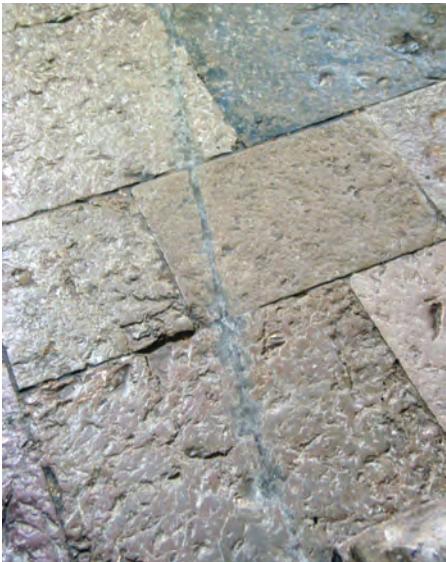
pavimento em lajes de pedra calcária  
f S M

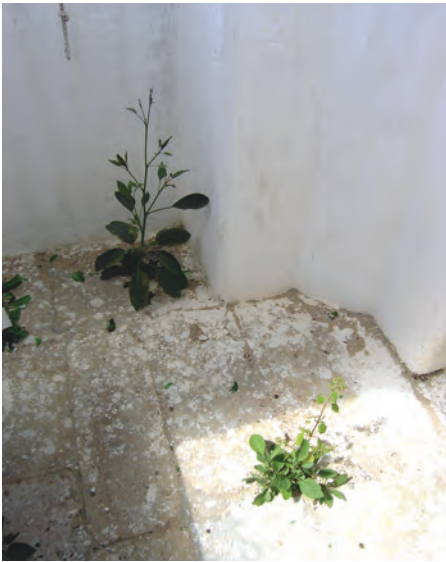
vegetação no pavimento da torre  
f S M

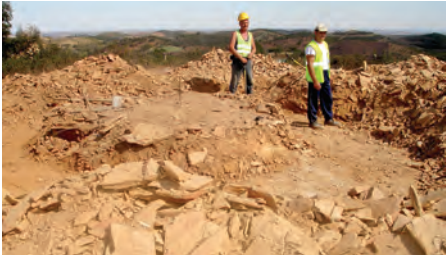
**figura 212**  
Preparação do terreno  
Sílvia Bento

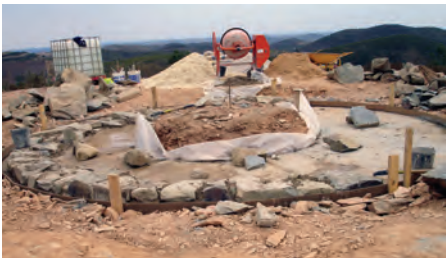
**figura 214**  
Início da execução da parede em alvenaria de xisto  
Sílvia Bento

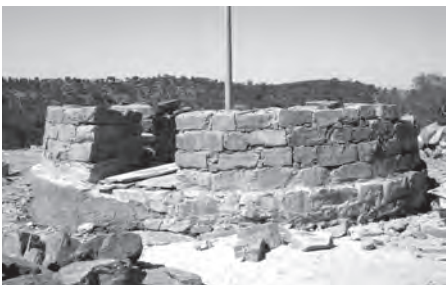
**figura 215**  
Execução da parede em alvenaria de xisto  
Sílvia Bento

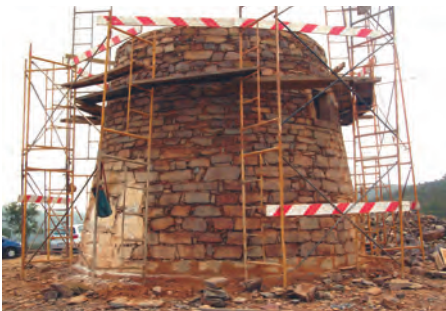
**figura 216**  
Alvenaria de xisto em fase de conclusão  
f G T A A

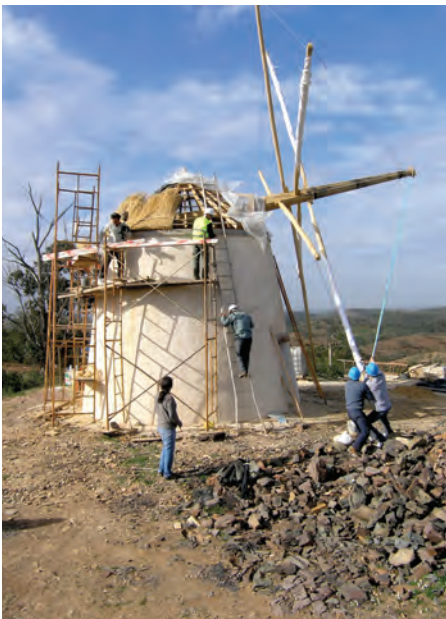
**figura 217**  
Vista geral em fase de conclusão  
f S M

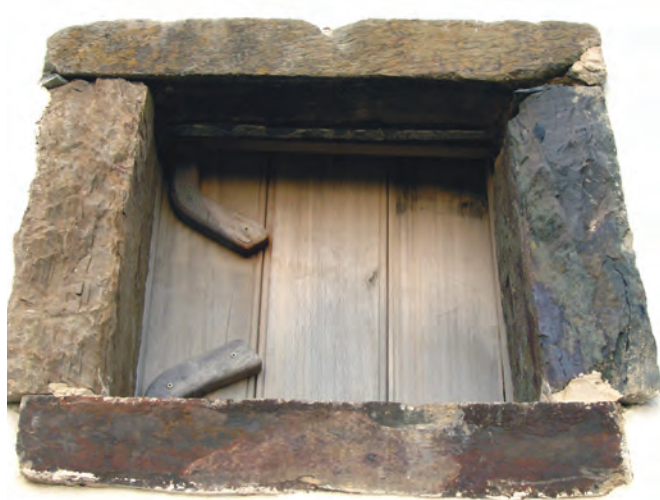
figura 224

Janela de taipal e gonzos de madeira

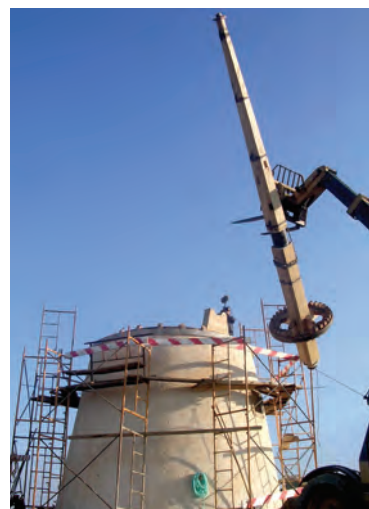
**frechal (c/ chumaceira, rabeira, ponte de cima e troncas) Legenda**

- 1**abcde Peças const. do frechal  
**2**ab Peças const. da chumaceira da frente  
**3**abc Peças constituintes da rabeira  
**4** carros  
**5** Ponte de cima: viga de madeira de azinho;  
**6** Troncas: varas de madeira de azinho com c. Ø10 cm;  
**7** Sector superior do veio de cima;  
**8** Peças de madeira que suportam os caibros da cobertura.

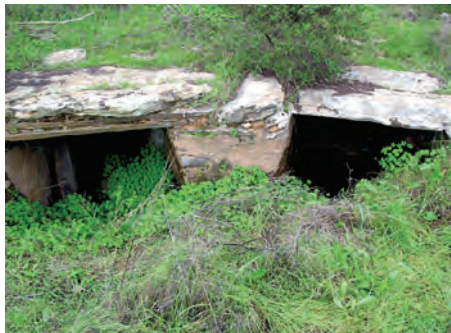
figura 249  
Forno de pão  
f S M

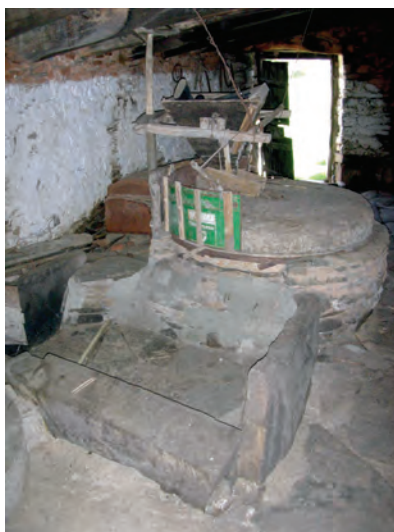
figura 250  
Moinho do Furadoiro, aspecto geral das mós,  
toldra e tremenhado  
Miguel Reimão Costa

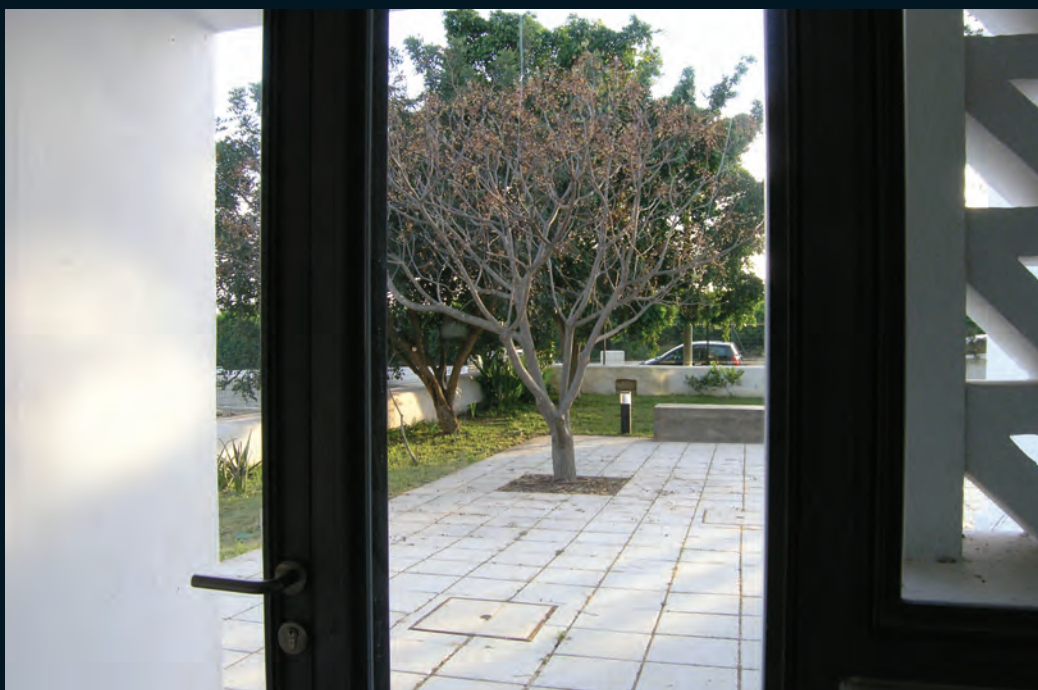
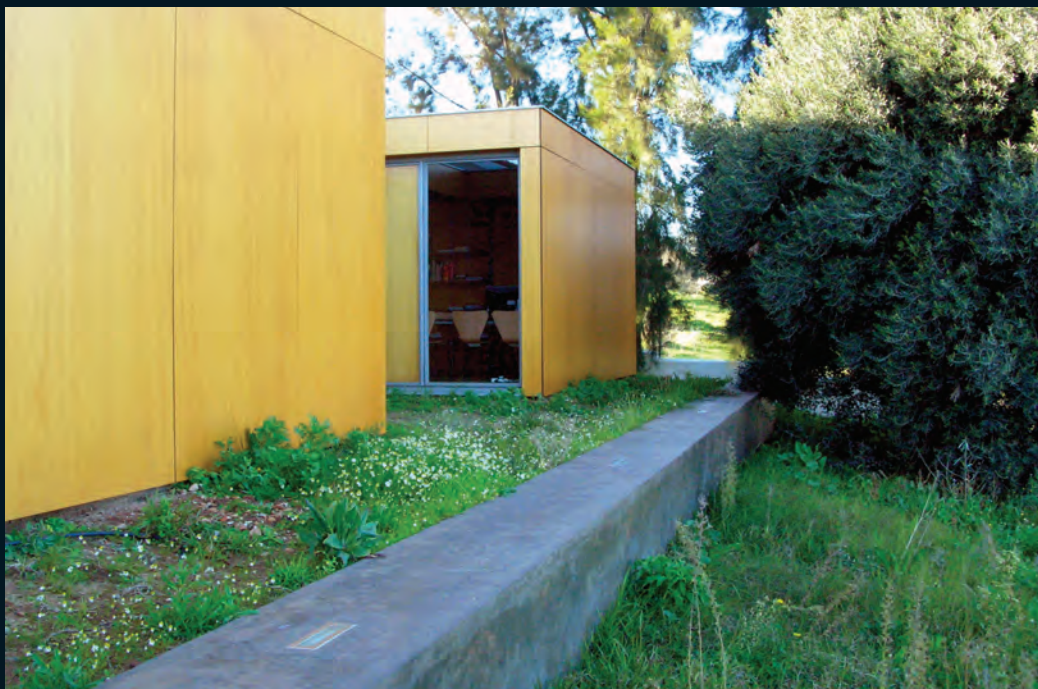
#### figuras 265 e 266

Reconversão da escola primária de Santa Rita em Centro de Investigação e Informação do Património de Cacela:  
Vista do pátio fronteiro (em cima)

Aspecto do novo volume adossado à fachada tardoz (em baixo)

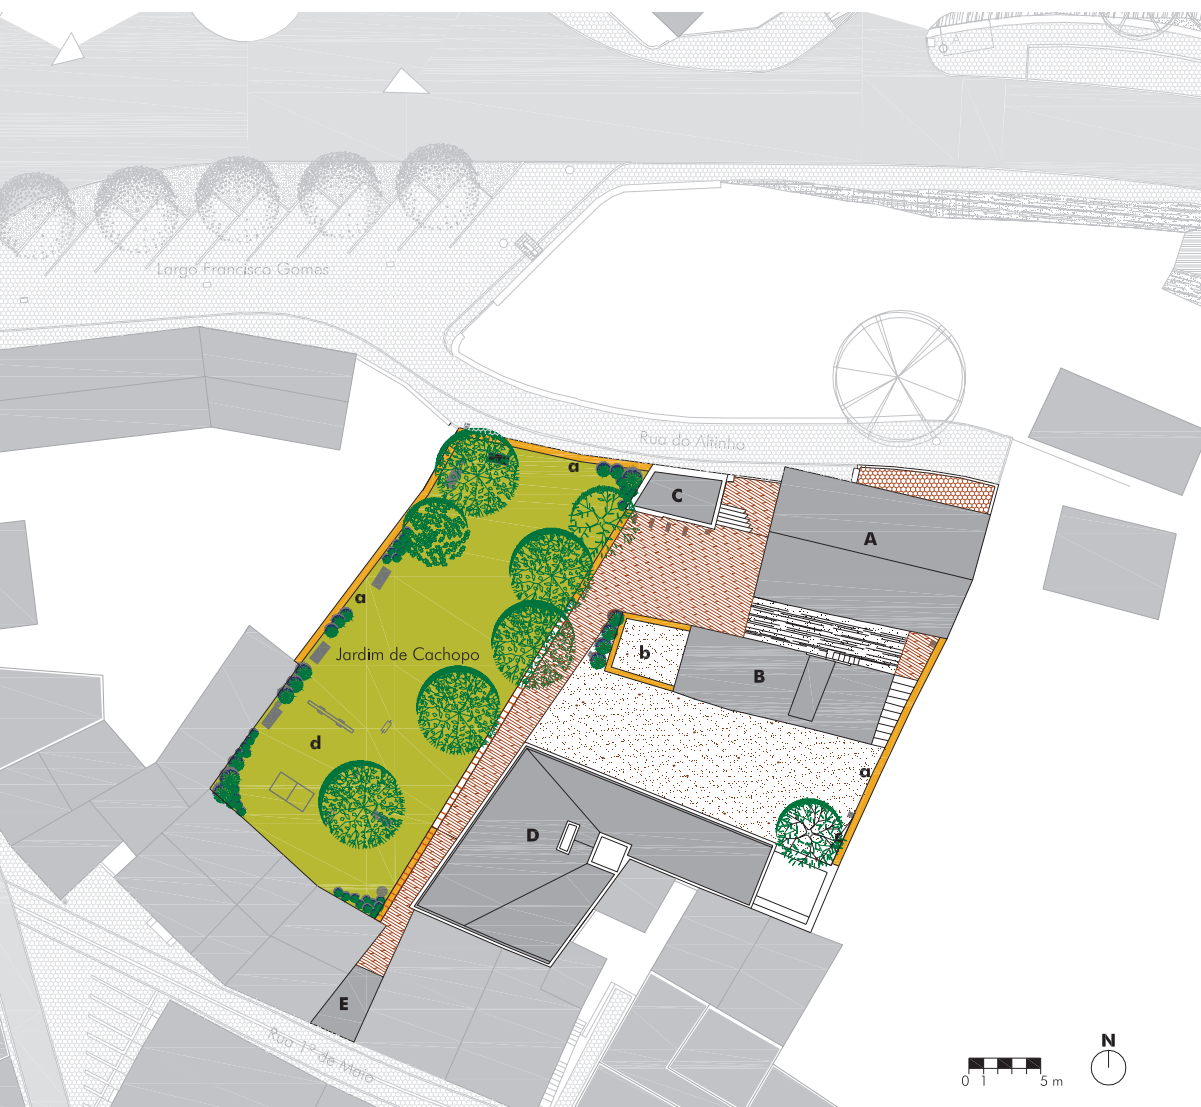
Planta geral Legenda

- Ameixoeira de jardim
- Amendoeira
- Limoeiro
- Oliveira
- Prado de regadio
- Afloramento rochoso
- Talisca de xisto
- Calçada de xisto a cutelo
- Muro de xisto

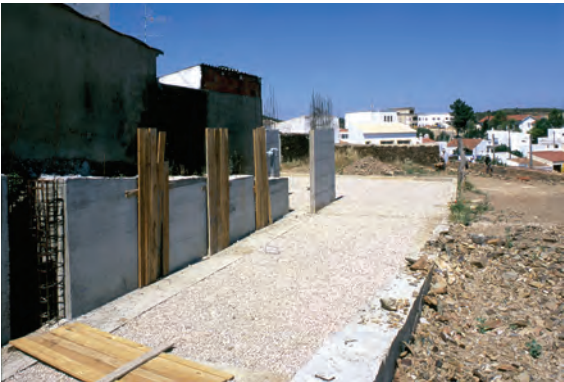
- Edifícios vizinhos adjacentes
- Alvenarias de xisto a construir
- Alvenarias de xisto a construir
- Elementos em betão armado a construir, em conformidade com o projecto de estabilidade

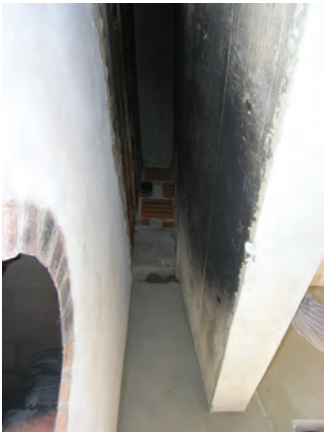
figura 310  
Boca do forno e vista interior da chaminé

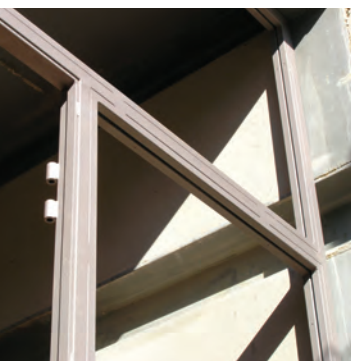
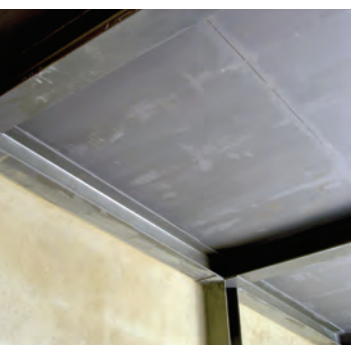
#### **Pormenores construtivos** Legenda

- 1 Perfis de aço laminado a quente HEB240;
- 2 Muro de suporte de betão armado;
- 3 Cofragem perdida de chapa de aço laminado a quente;
- 4 Cordão de neoprene;

- 5 Laje mista;
- 6 Camada de forma com 1,5% de inclinação;
- 7 Impermeabilização;
- 8 Painéis de poliestireno extrudido;
- 9 Separador em tecido de poliéster calandrado;

- 10 Talisca de xisto;
- 11 Rufo de zinco;
- 12 Alvenaria de tijolo vazado;
- 13 Betão armado;
- 14 Alvenaria de xisto;
- 15 Lintel de betão armado;
- 16 Reboco e pintura;

- 17 Painéis de poliestireno extrudido;
- 18 Cantoneira de abas iguais de aço laminado a quente perfil LNP 90x7;
- 19 Ladrilho de barro cozido de Santa Catarina;

- 20 Argamassa de assentamento;
- 21 Camada de regularização (betonilha armada com rede tipo "malhasol");
- 22 Separador em tecido de poliéster calandrado;

- 23 Painéis de poliestireno extrudido;
- 24 Impermeabilização;
- 25 Massame de betão;
- 26 Enrocamento;
- 27 Membrana drenante, alveolada, em polietileno de alta densidade;

- 28 Calçada de xisto colocada a cutelo (exterior);
- 29 Saibro (exterior);
- 30 Chapa quinada de aço laminado a quente 3 mm;
- 31 Vão Ve1.a;
- 32 Portada Pt1.a;

- 33 Vão Ve2;
- 34 Portada Pt1.b;
- 35 Portada Pt3.a;
- 36 Vão Ve7;
- 37 Portada Pt2.b;
- 38 Soleira de chapa quinada de aço laminado a quente.

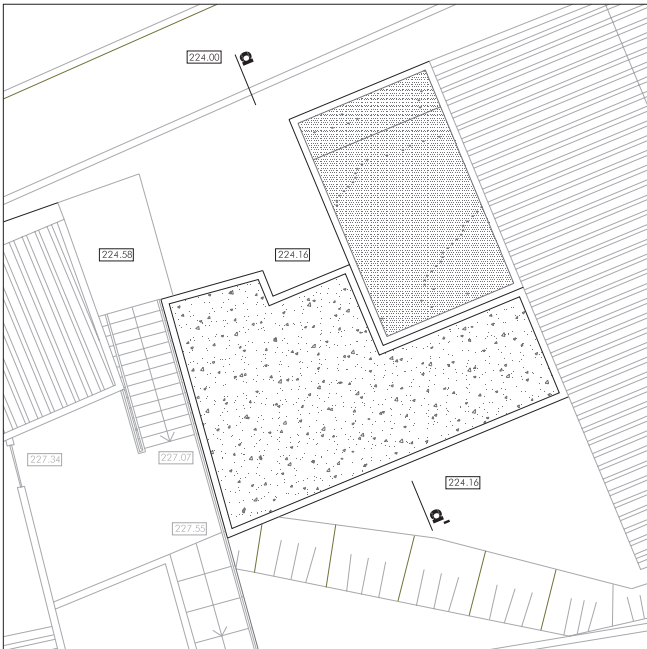
#### Planta das coberturas Legenda

Cobertura plana
-

Cobertura plana a revestir com talisca de xisto
-

Alvenaria de xisto

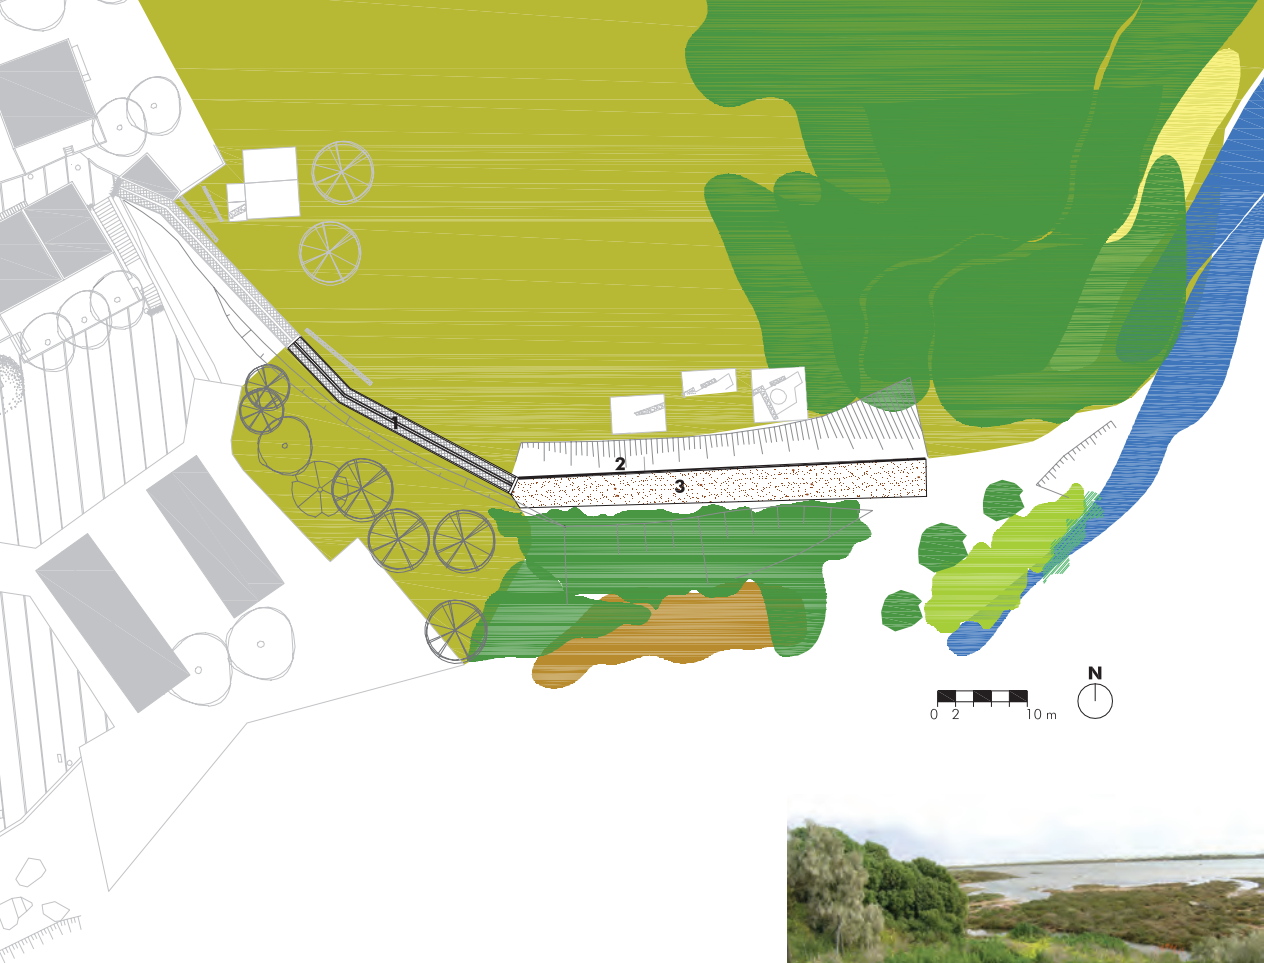
#### Plano geral Legenda

**1** Formalização de percurso pedonal com perfil igual ao acesso adjacente; pavimentação em calçada regular de calcário (0.10x0.10x0.10m) com guia de drenagem, ao centro, em cubos de calcário; limite do percurso constituído por lancil de calcário; integração de drenagem subterrânea com sumidouros colocados de 10 em 10m;

**2** Construção de murete em alvenaria de tijolo, rebocado e pintado de branco, com uma altura de 0.85m;

**3** Limpeza e regularização do terreno.

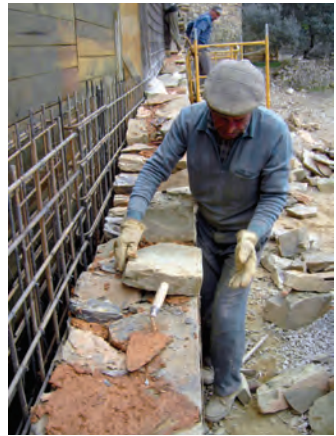
figura 342  
Construção do muro de suporte misto de alvenaria de xisto e betão armado  
Alexandre Miguel Costa

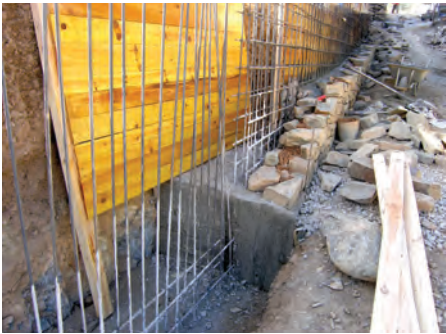
figura 349  
Construção do muro de suporte misto de alvenaria de xisto e betão armado  
f S M

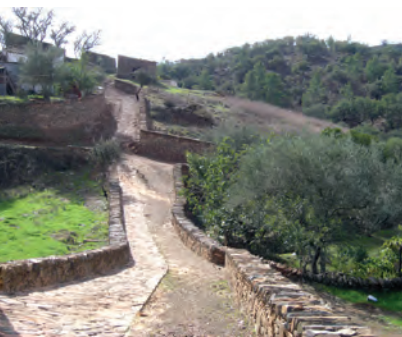
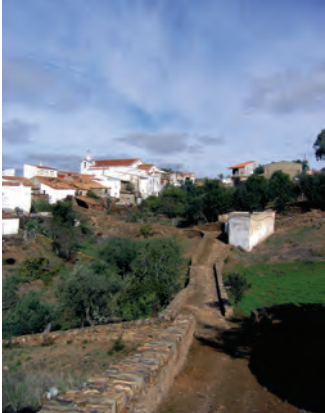
**Pormenores da caixa de drenagem e muro de suporte misto** *Legenda*

- 1 Terreno existente firme ou terra bem compactada;
- 2 Betão de limpeza;
- 3 Sapata de betão armado;
- 4 Muro de betão armado B25/A 400 NR;
- 5 Muro em alvenaria de pedra de xisto de junta seca assente com argamassa de barro;
- 6 Caixa de passagem de betão B20 incorporado com rede metálica electrosoldada AQ 50 “malhasol” ou equivalente;
- 7 Tubo de PVC corrugado de dupla parede, Ø 110 com ranhura em arcos de 180º, revestido com manta geotêxtil, i = 0.50%;
- 8 Manta geotêxtil;
- 9 Camada de brita 2/3;
- 10 Cimento e saibro argiloso ao traço 1:4 aplicado a seco (nas zonas declivosas ou zonas frágeis);
- 11 Calçada irregular de xisto (pedra de profundidade constante de 0.12m).

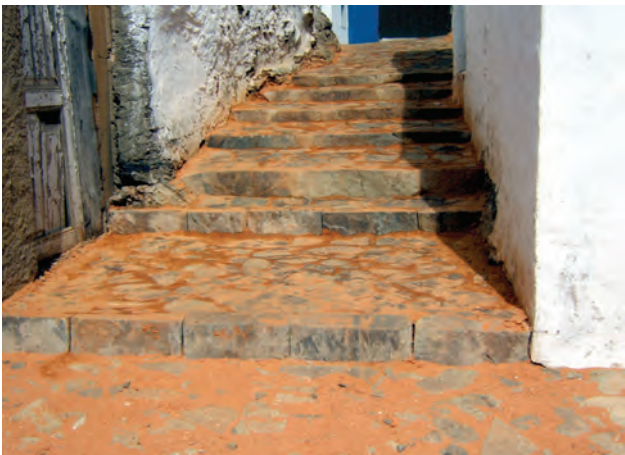
**figura 354** (em baixo)  
Degraus de xisto no limite do núcleo urbano, no acesso à Rua da Igreja  
Vitor Ribeiro

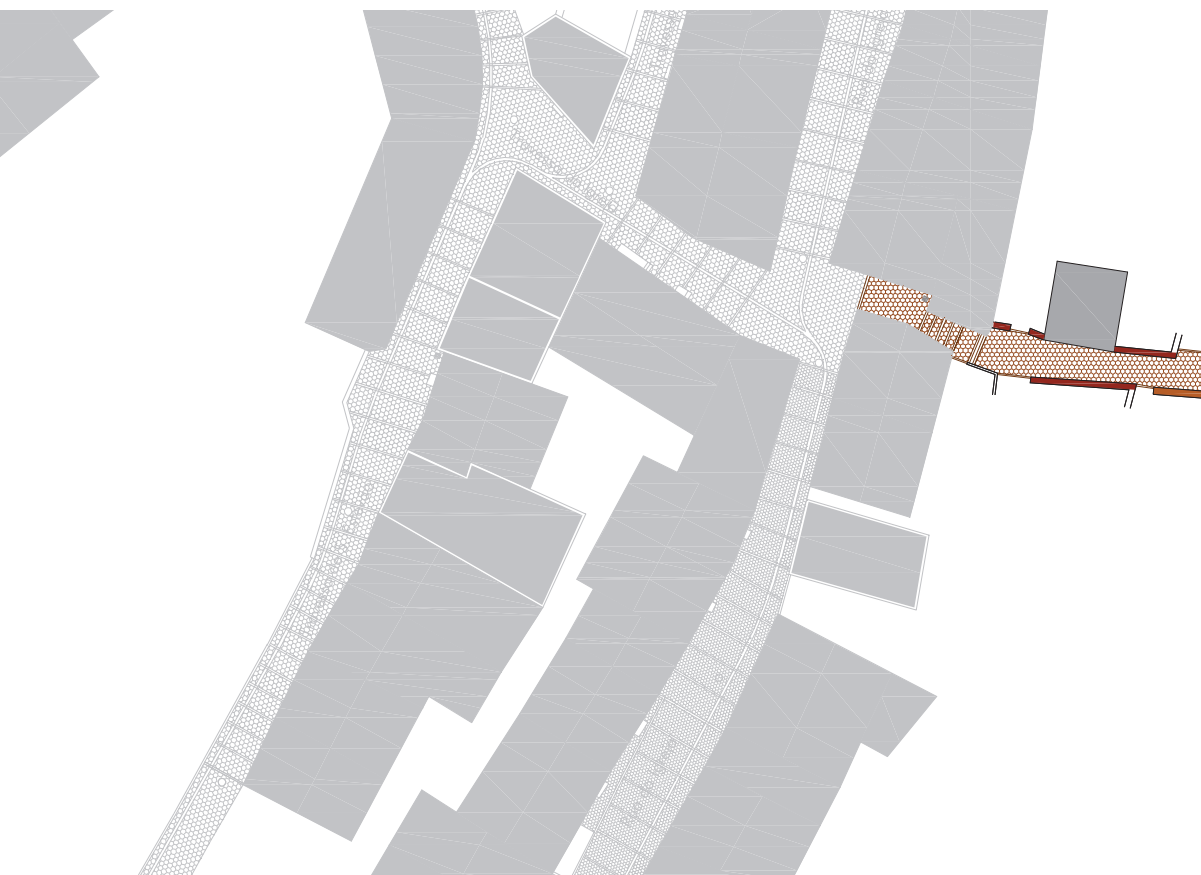
#### figura 355

Vista geral da área de intervenção  
f S M

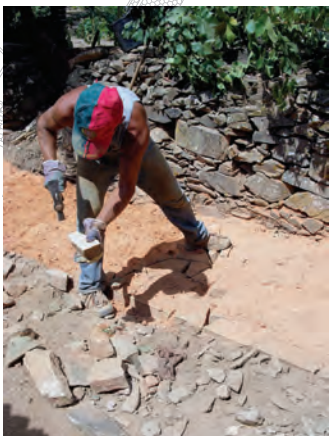
#### figura 356

Muro de alvenaria de xisto reconstruído  
junto às construções planta circular  
f G T A

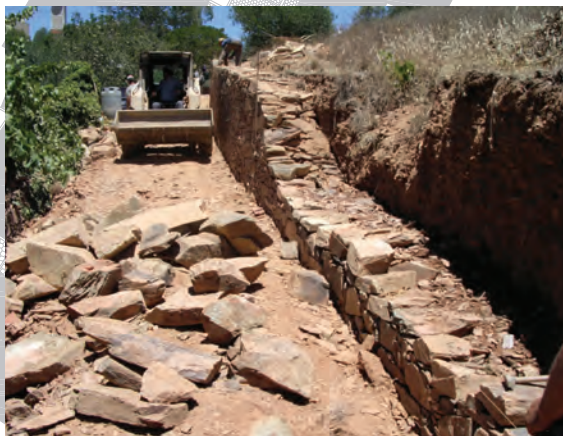
**figura 357**  
Calçada de xisto em execução  
f GTAA

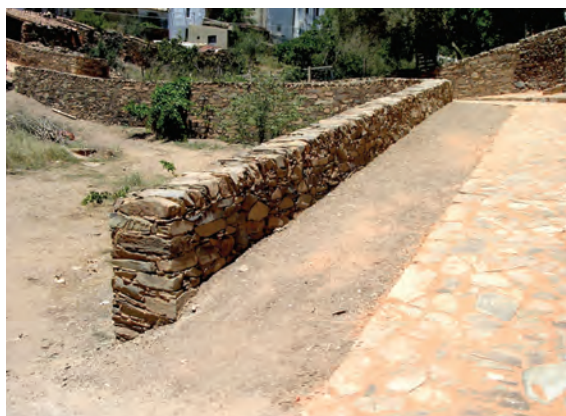
**figura 360**  
Calçada de xisto e papelreira de aço  
com abertura frontal  
(projecto GTAA Sotavento)  
f SM

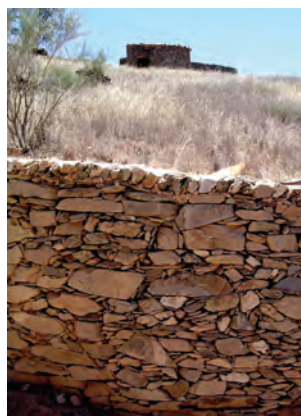
**figura 361**  
Calçada e muro de xisto reconstruído  
no troço norte do percurso  
fGTAA

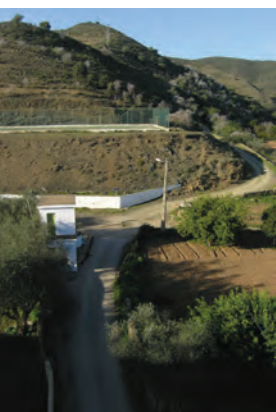
365  
A, vista geral

Plano geral de intervenção

Formalização de eixo viário em betuminoso, a repavimentar, com colocação de guias de drenagem em pedra de xisto e pavimentação de bermas com calçada irregular de xisto; criação de contentores para resíduos sólidos urbanos encançados; pavimentação com betuminoso do acesso ao automóvel ao largo a Poente; criação da linha de água com blocos de xisto, substituindo o pavimento de betão existente; construção, a Poente, de muro/banco em alvenaria de xisto. Limpeza do leito da água a jusante e a montante; remoção de terras resultantes de corte de talude; remoção de lixo e vegetação invasora. Colocação de alguns blocos de xisto para facilitar o acesso à ribeira, limpeza do talude com vegetação, remoção dos aquedutos e sumidouros e colocação de grelha junto a portão, a remoção do sumidouro existente; formalização do acesso à ribeira através de pavimentação com cascalho e areão; limpeza da margem da ribeira e integração pontual de lajes de xisto espaçadas. Construção de muro/banco em alvenaria de xisto na proximidade da ribeira, limpeza do acesso à ribeira e recuperação da vegetação ripícola promovendo a fixação dos taludes. Plantação de vegetação ao longo do muro a Norte;

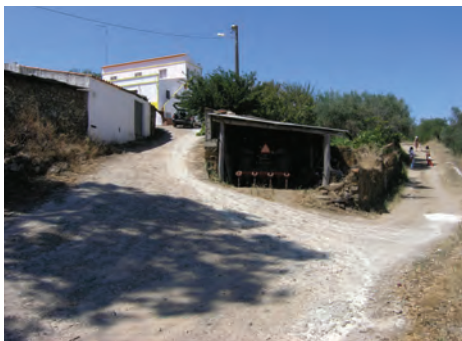
**figura 380**  
Troço do percurso no limite norte da  
aldeia (Rua de Trás no entroncamento  
com a Travessa do Pão Duro)

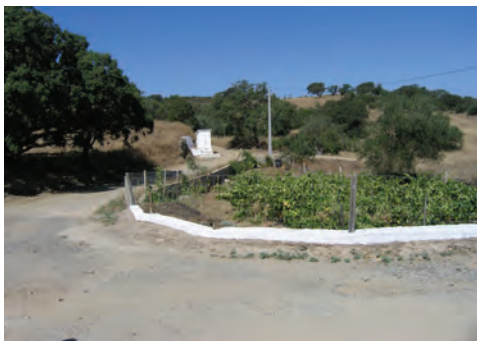
**figura 381** (em cima à dir.)  
Troço do percurso junto ao poço a sul/  
poente (Rua de Trás)

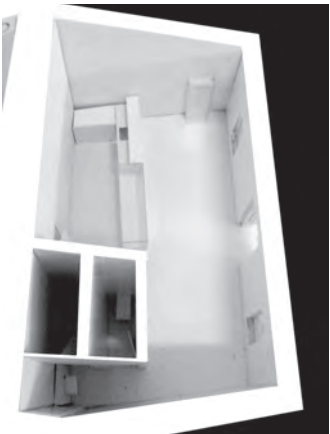
figura 387  
Maquete, pormenor da zona de  
atendimento e venda  
f S M

O programa comportava dois grupos funcionais distintos – um primeiro relacionado com a zona de atendimento e de venda; e um segundo correspondente às funções de apoio, de serviço e de fabrico – preconizando a proposta a integração das funções associadas ao atendimento e à venda no primeiro edifício descrito, procurando aproveitar a sua proximidade com o Largo 25 de Abril, a exposição a Sul e o número de vãos existentes.

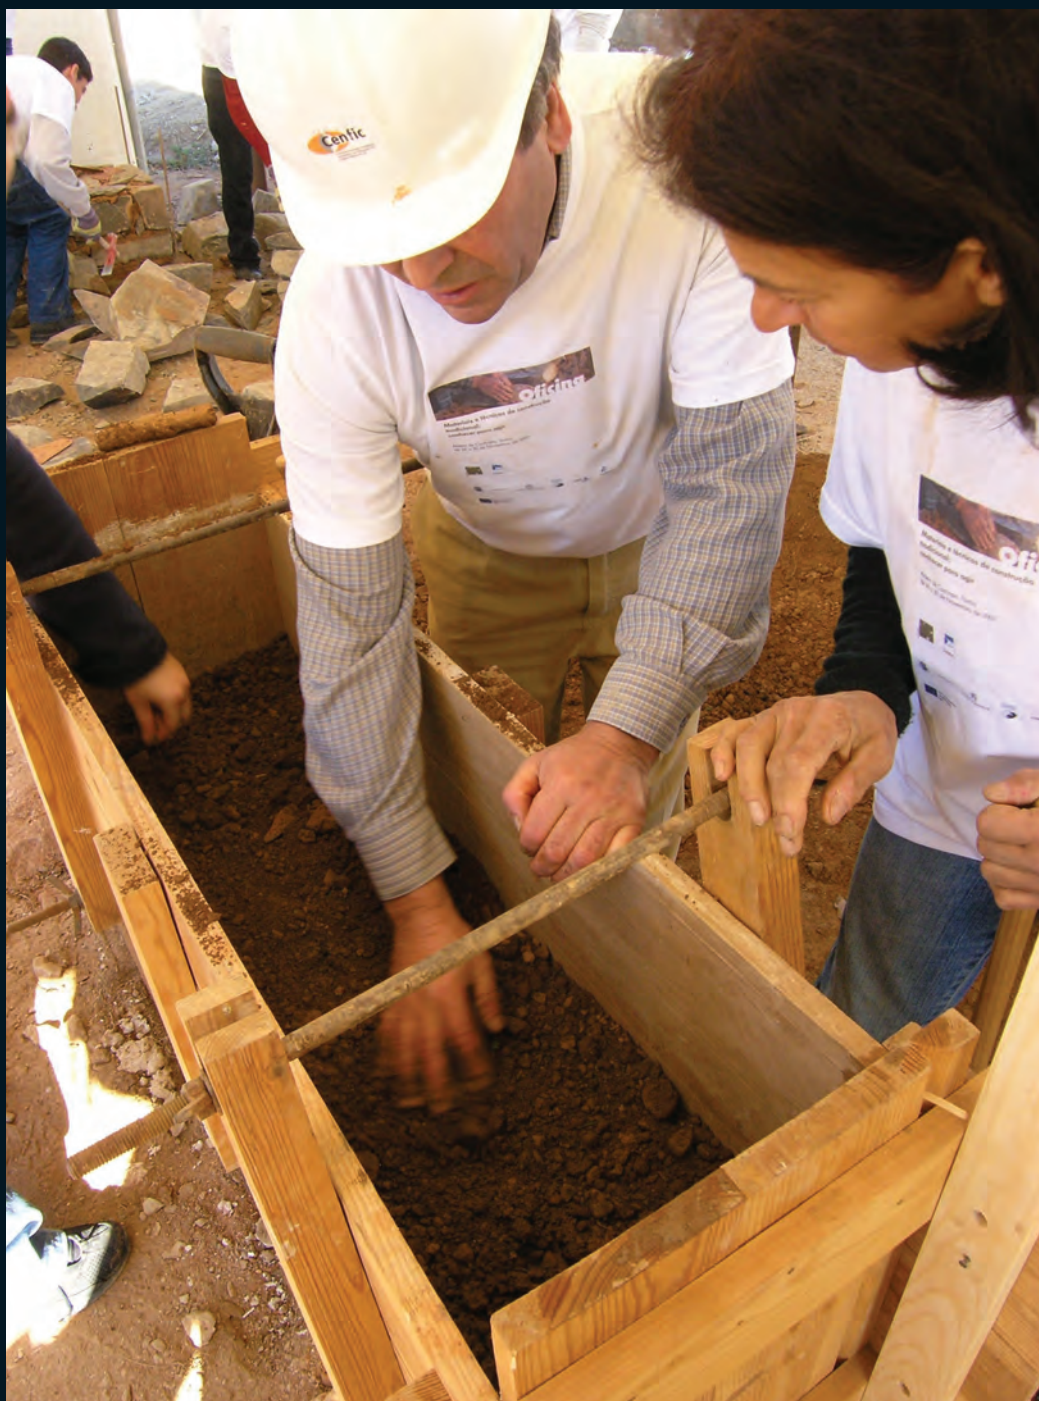
**figura 391**  
Oficina Materiais e Técnicas de Construção  
*Tradicional: conhecer para agir.*  
Preparação da execução de taipa  
f s m

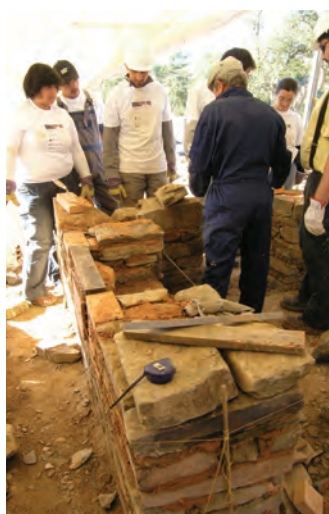
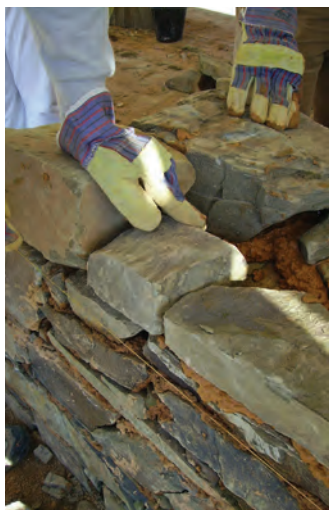
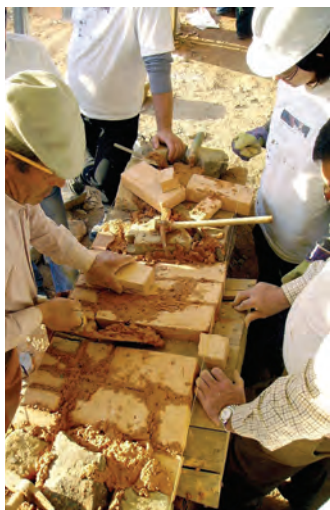
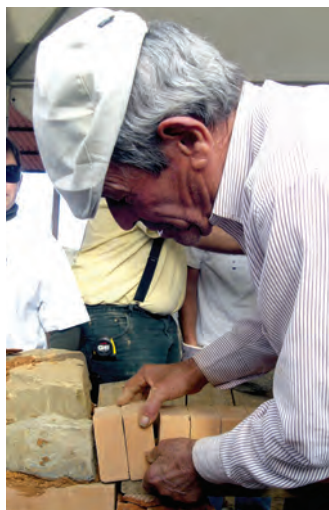
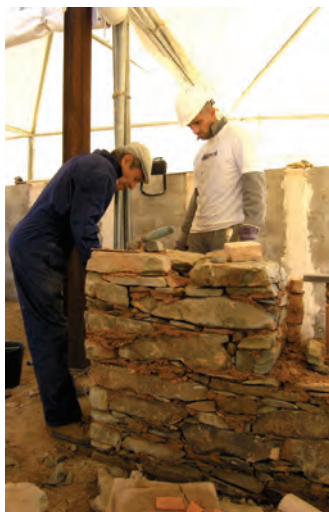
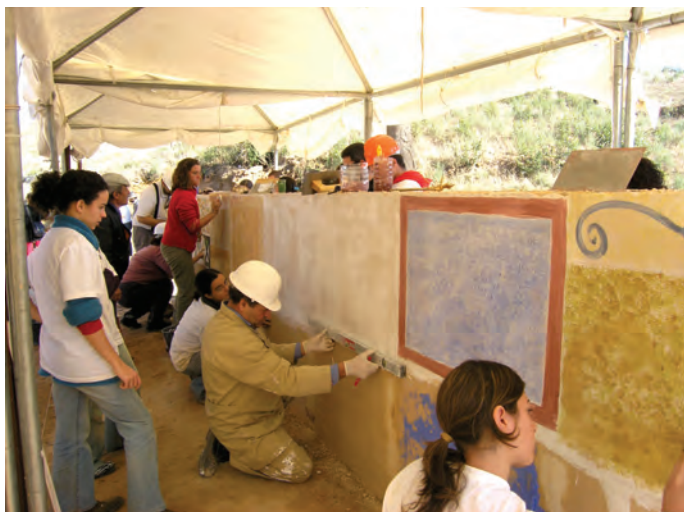
#### figuras de 398 a 406

Participantes durante a componente prática:

- 1 Execução de acabamentos de superfícies parietais;
- 2 Construção de muro em alvenaria de xisto;
- 3 Pormenor de assentamento de pedras com argamassa de barro;
- 4 Construção de verga de vão em tijolo de barro;
- 5 sr. António Xavier, demonstrando a construção de verga de vão em tijolo de barro;
- 6 sr. António Xavier, demonstrando a execução de alvenaria de xisto;
- 7 sr. João Neves, demonstrando a execução de acabamentos de superfícies parietais;
- 8 Assentamento de calçada de xisto;
- 9 Construção de muro em alvenaria de xisto;

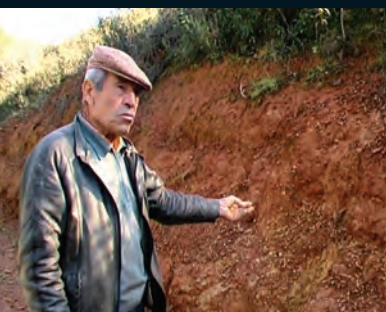
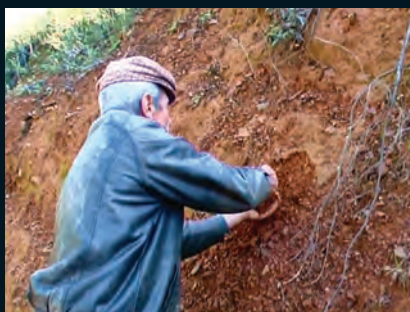
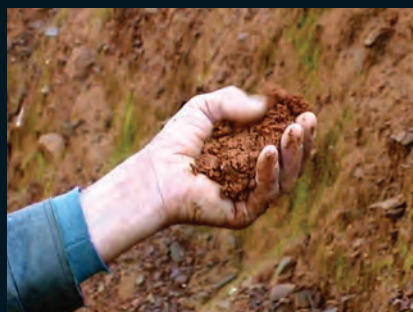
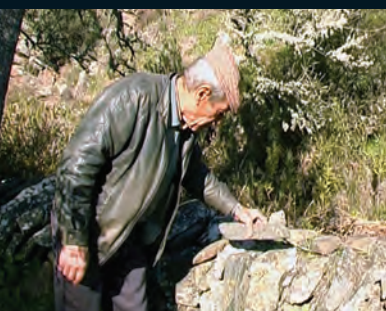
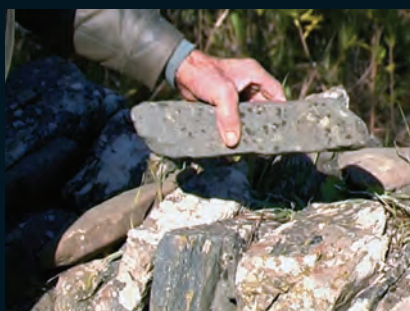
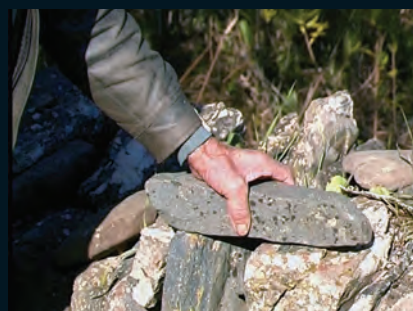
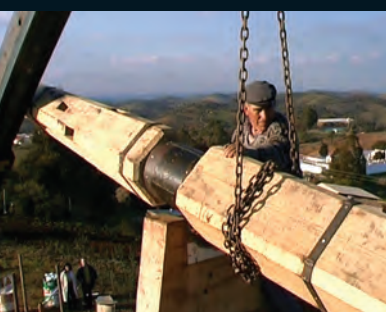
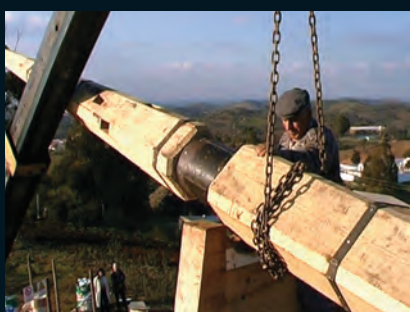
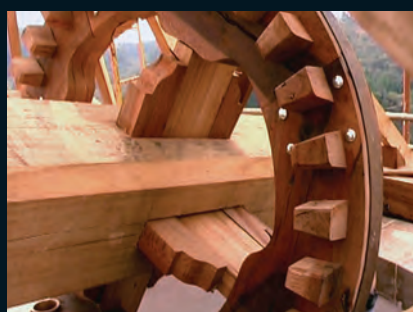
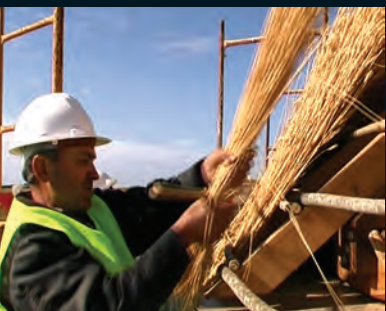
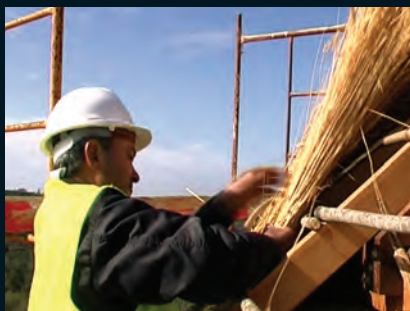
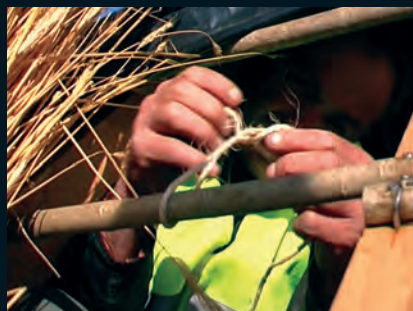
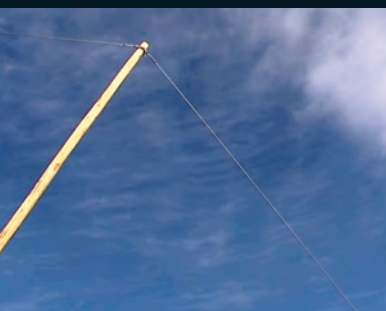
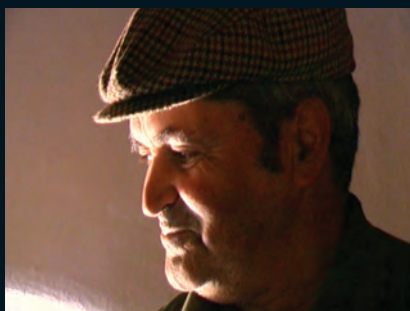
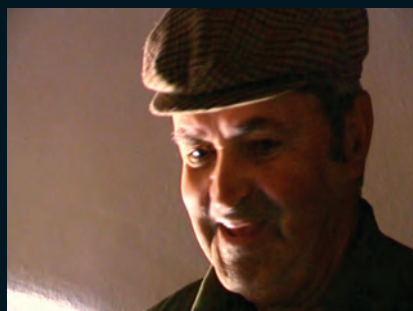
Fotogramas retirados dos vídeos

1 Construções em xisto

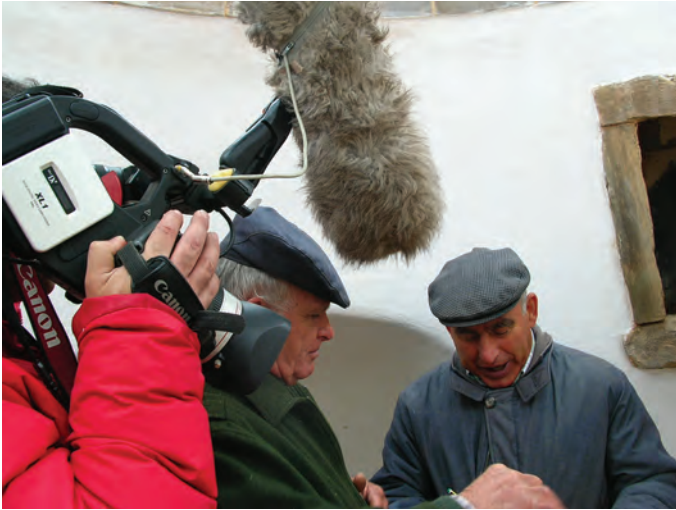
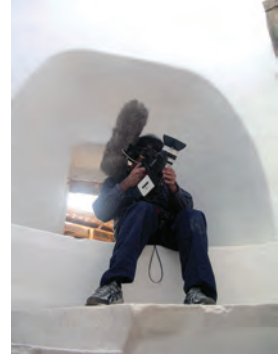
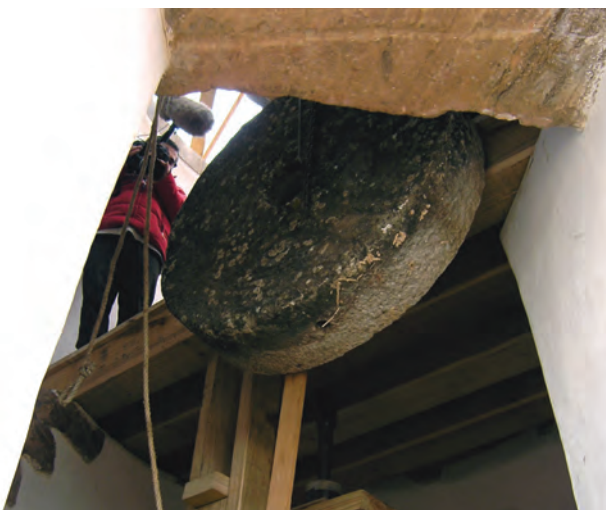
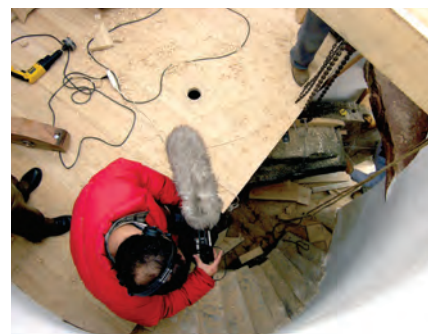
figuras 429 a 432  
Captação de imagens no  
Moinho Branco de Cachopo  
429 e 430 f GTAA  
431 e 432 f SM

O registo de imagens foi feito durante a execução das obras de requalificação da azinhaga de acesso às construções planta circular e de reconstrução do Moinho Branco, ambas na aldeia de Cachopo, concelho de Tavira, tendo resultado na edição de dois pequenos documentários em vídeo, um com cerca de 15 minutos, documentando algumas técnicas construtivas associadas à utilização do xisto como material base, e outro, com cerca de 25 minutos, abordando as várias fases de construção de um moinho de vento desde a escolha do sítio adequado para o efeito até à construção do engenho e respectivo funcionamento, assim como a sua relação com a vida comunitária. Muito embora, e por motivos diversos, tenham ficado aquém dos objectivos inicialmente traçados, os dois vídeos resultantes dos registos efectuados procuram reflectir a importância da escolha dos materiais, considerando as suas características e os fins a que se destinam assim como a respectiva extracção e produção; as diversas possibilidades de aplicação de cada um e as técnicas que lhes estão associadas; as técnicas específicas usadas nas obras documentadas e respectiva sequência de aplicação; e ainda o funcionamento dos equipamentos associados, nomeadamente o engenho do moinho de vento.
